Wohnhaus

ID: 211317099048

Datum: 20.05.2009

- Bauhistorische Untersuchung und Baudiagnose

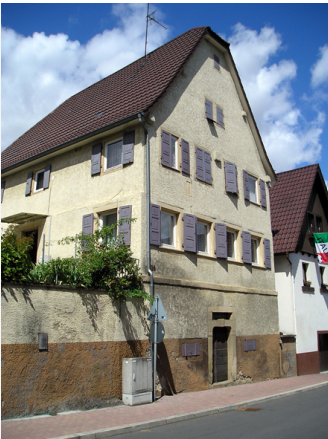
Ansicht von Südost (Säubert, Bernd F, 2007)

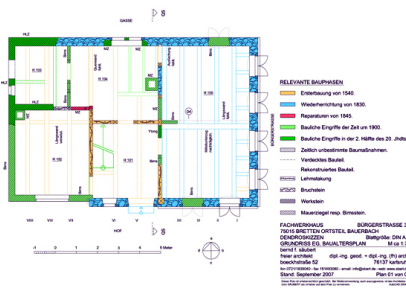
Bauphasenplan, Erdgeschoss (Säubert, Bernd F, 2007)
