## Wohnhaus

ID: 212415201714

Datum: 11.10.2011

<b>Straße:</b>	Münzgasse
<b>Hausnummer:</b>	9
<b>Postleitzahl:</b>	78426
<b>Stadt-Teilort:</b>	Konstanz
<b>Regierungsbezirk:</b>	Freiburg
<b>Kreis:</b>	Konstanz (Landkreis)
<b>Gemeinde:</b>	Konstanz
<b>Wohnplatz:</b>	Konstanz
<b>Wohnplatzschlüssel:</b>	8335043012
<b>Flurstücknummer:</b>

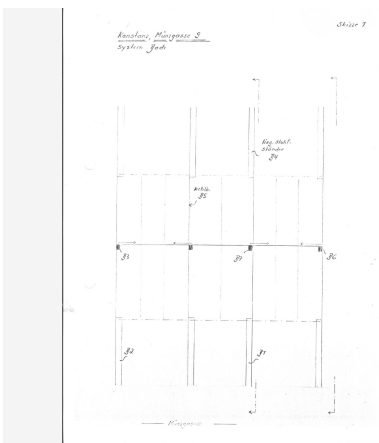
**Bildbeschreibung:**  
System Dach (Skizze 1)

**Vorgefundener Zustand (z.B. Schäden, Vorzustand):** Durch Anhebung des Daches und "Aufsatz" eines zweiten Obergeschosses ist das Dachwerk im Fußpunktbereich gestört.

Obergeschoss entsteht. Vorhandener Dachstuhl weist einen liegenden verblatteten Stuhl mit auf Kehlbalcken aufgesetzten Restfirstständern auf. Dachwerk besitzt Leerkehlbalcken.
