## Wohn- und Geschäftshaus

ID: 231213409262

Datum: 18.09.2007

<b>Straße:</b>	Hauptstraße
<b>Hausnummer:</b>	131
<b>Postleitzahl:</b>	69117
<b>Stadt-Teilort:</b>	Heidelberg
<b>Regierungsbezirk:</b>	Karlsruhe
<b>Kreis:</b>	Heidelberg (Stadtkreis)
<b>Gemeinde:</b>	Heidelberg
<b>Wohnplatz:</b>	Altstadt
<b>Wohnplatzschlüssel:</b>	8221000002
<b>Flurstücknummer:</b>	— keine
<b>Historischer Straßename:</b>	— keiner
<b>Historische Gebäudenummer:</b>	— keine

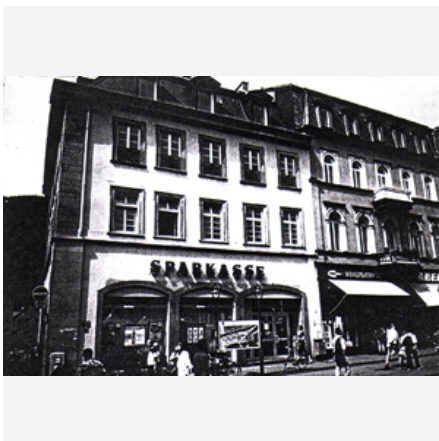
**Bildbeschreibung:**  
Heidelberg, Hauptstraße 131, Straßenansicht
