Wohn- und Geschäftshaus

ID: 231318029184

Datum: 18.04.2008

- Bauhistorische Kurzuntersuchung

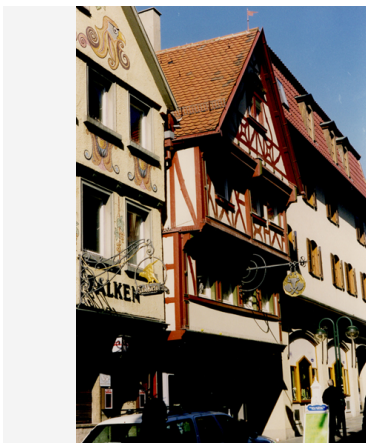
Ansicht von der Katharinenstrasse, H.-J. Bleyer, 2000
