## Wohngebäude

| <b>Straße:</b> | Bismarckstraße |
| <b>Hausnummer:</b> | 26 |
| <b>Stadt-Teilort:</b> | Gärtringen |

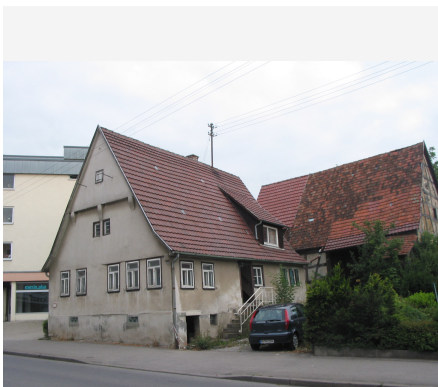
**Bildbeschreibung:**  
Südostansicht
