Stadtmauer und Wohnhaus

ID: 261221419174

Datum: 15.01.2008

Straße:	Neugasse
Hausnummer:	9
Postleitzahl:	78462
Stadt-Teilort:	Konstanz
Regierungsbezirk:	Freiburg
Kreis:	Konstanz (Landkreis)
Gemeinde:	Konstanz
Wohnplatz:	Konstanz
Wohnplatzschlüssel:	8335043012
Flurstücknummer:	— keine
Historischer Straßenname:	— keiner
Historische Gebäudenummer:	— keine

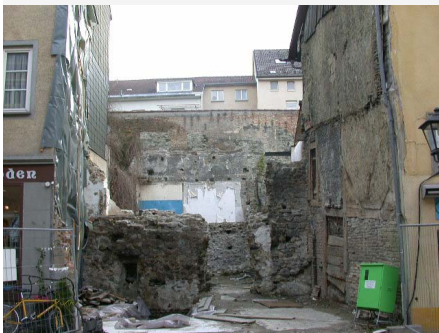
Bildbeschreibung:
Übersicht von Norden
