## Altes Rentamt

ID: 261310139093

Datum: 15.12.2009

- Bauhistorische Voruntersuchung

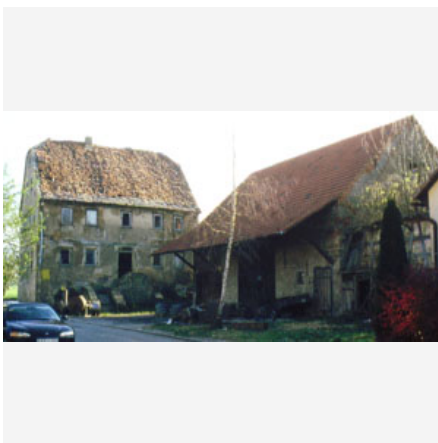
Altes Rentamt, Westamt
