Kerns-Max-Haus

ID: 281316099086

Datum: 13.06.2009

Straße:	Hauptstraße
Hausnummer:	90
Postleitzahl:	76297
Stadt-Teilort:	Stutensee-Blankenloch
Regierungsbezirk:	Karlsruhe
Kreis:	Karlsruhe (Landkreis)
Gemeinde:	Stutensee
Wohnplatz:	Blankenloch
Wohnplatzschlüssel:	8215109001
Flurstücknummer:	115
Historischer Straßename:	— <i>keiner</i>
Historische Gebäudenummer:	— <i>keine</i>

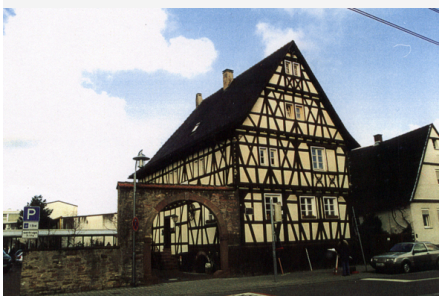
Kerns-Max-Haus, Ansicht von Südosten,
Urheber: Crowell, Barbara und Robert (Diplomingenieure Freie Architekten)

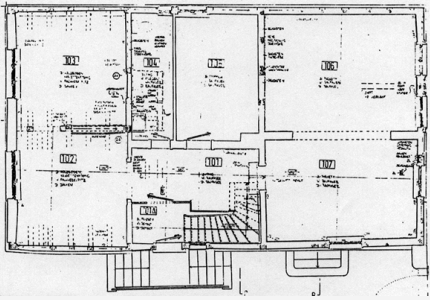
Kerns-Max-Haus, Grundriss, EG,
Urheber: Crowell, Barbara und Robert (Diplomingenieure Freie Architekten)
