Wohn- und Geschäftshaus (abgegangen)

Datum: 10.07.2007

Bauforschung

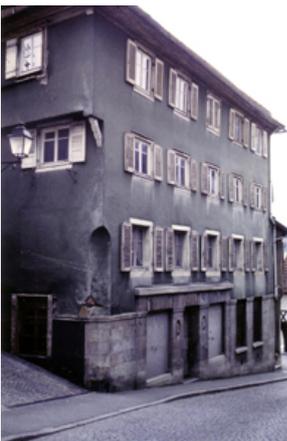
Gernsbach, Hauptstraße 6, Ansicht West

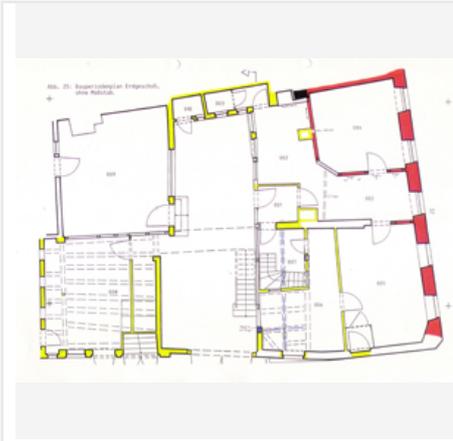
Gernsbach, Hauptstraße 6, Bauphasenplan Erdgeschoss
