## Wohnhaus

ID: 331213359415

Datum: 08.09.2005

<b>Straße:</b>	Bahnhofstraße
<b>Hausnummer:</b>	6
<b>Postleitzahl:</b>	71287
<b>Stadt-Teilort:</b>	Weissach/Württ.
<b>Regierungsbezirk:</b>	Stuttgart
<b>Kreis:</b>	Böblingen (Landkreis)
<b>Gemeinde:</b>	Weissach
<b>Wohnplatz:</b>	Weissach
<b>Wohnplatzschlüssel:</b>	8115052016
<b>Flurstücknummer:</b>	— keine
<b>Historischer Straßenname:</b>	— keiner
<b>Historische Gebäudenummer:</b>	— keine

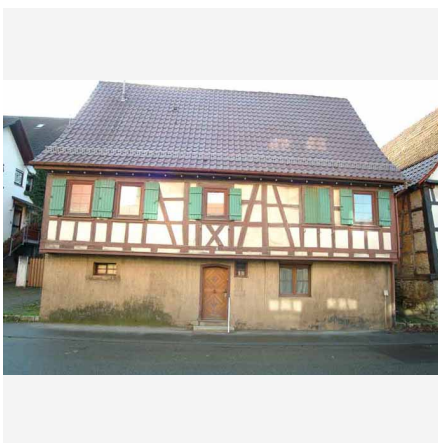
Bahnhofstraße 6, Nordansicht. 2009 abgebrochen.
