Gasthaus Löwen/ Zur Glashütte

ID: 341213349481

Datum: 07.09.2005

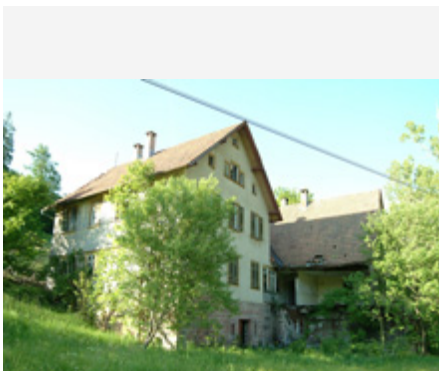
Bildbeschreibung:
Glashütte Buhlbach, ehem. Gasthaus Zur Glashütte, später Löwen.
