Fachwerkhaus

ID: 341219389287

Datum: 07.03.2007

Straße:	Kirchplatz
Hausnummer:	10/1
Postleitzahl:	75438
Stadt-Teilort:	Knittlingen
Regierungsbezirk:	Karlsruhe
Kreis:	Enzkreis (Landkreis)
Gemeinde:	Knittlingen
Wohnplatz:	Knittlingen
Wohnplatzschlüssel:	8236033005
Flurstücknummer:	— keine
Historischer Straßenname:	— keiner
Historische Gebäudenummer:	— keine

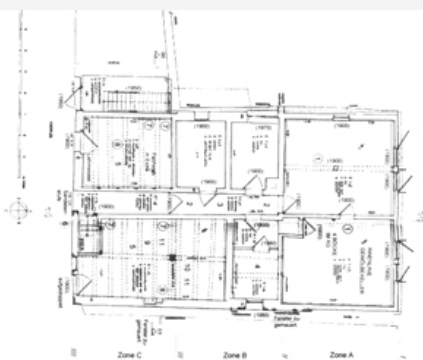
Knittlingen, Kirchplatz 10/1, Grundriss Erdgeschoss

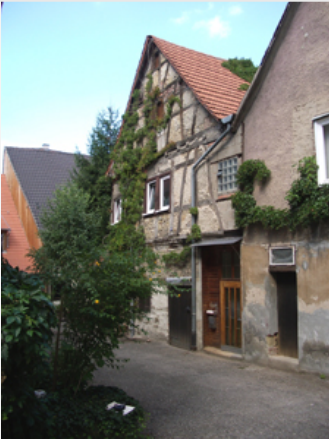
Knittlingen, Kirchplatz 10/1, Ansicht Süd
