Schiefes Haus

ID: 100057605710

Datum: 17.03.2015

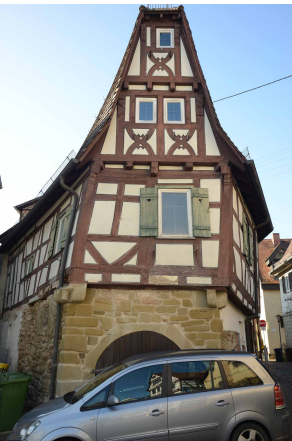
Ostansicht

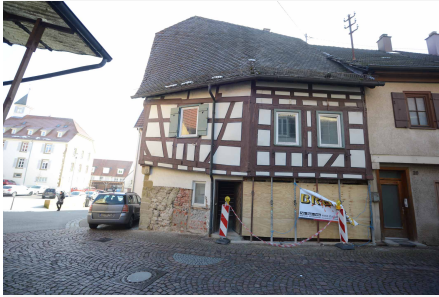
Nordansicht
