## Tankstelle

ID: 100840303813 Datum: 21.06.2013 Datenbestand: Bauforschung und Restaurierung

<b>Straße:</b>	Werastraße
<b>Hausnummer:</b>	18
<b>Postleitzahl:</b>	88045
<b>Stadt-Teilort:</b>	Friedrichshafen
<b>Regierungsbezirk:</b>	Tübingen
<b>Kreis:</b>	Bodenseekreis (Landkreis)
<b>Gemeinde:</b>	Friedrichshafen
<b>Wohnplatz:</b>	Friedrichshafen
<b>Wohnplatzschlüssel:</b>	8435016017
<b>Flurstücknummer:</b>	— keine
<b>Historischer Straßename:</b>	— keiner
<b>Historische Gebäudenummer:</b>	— keine

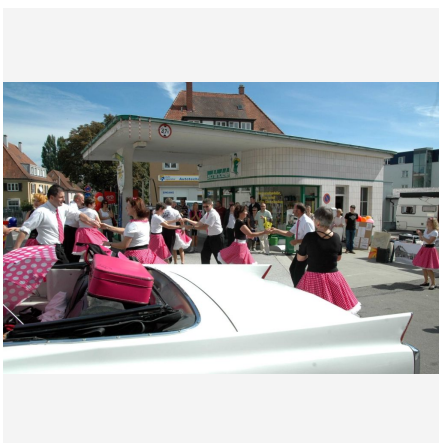
Tankstelle während einer Veranstaltung am Tag des offenen Denkmals 2010.

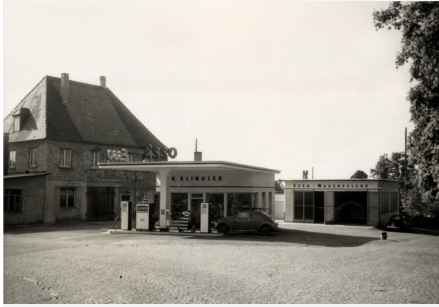
Historisches Foto der Tankstelle Klingler, vermutlich 1960er Jahre. Hervorzuheben ist hier die Farbgestaltung in einheitlich hellem Grundton mit roten Akzentuierungen in Form von umlaufenden Streifen am Vordach und am Verkaufsraum sowie roter Sockelzone.
