## Rathaus (Turm)

ID: 124632801920 Datum: 20.08.2018 Datenbestand: Bauforschung und Restaurierung

<b>Straße:</b>	Marktplatz
<b>Hausnummer:</b>	1
<b>Postleitzahl:</b>	89584
<b>Stadt-Teilort:</b>	Ehingen (Donau)
<b>Regierungsbezirk:</b>	Tübingen
<b>Kreis:</b>	Alb-Donau-Kreis (Landkreis)
<b>Gemeinde:</b>	Ehingen (Donau)
<b>Wohnplatz:</b>	Ehingen (Donau)
<b>Wohnplatzschlüssel:</b>	8425033012
<b>Flurstücknummer:</b>	— keine
<b>Historischer Straßenname:</b>	— keiner
<b>Historische Gebäudenummer:</b>	— keine

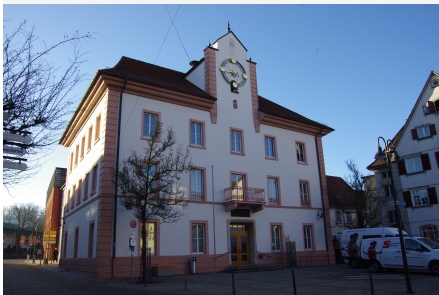
**Bildbeschreibung:**  
Rathaus, Nordostansicht
