## Altes Rathaus

ID: 341213349484

Datum: 07.09.2005

- Bauhistorische Kurzuntersuchung

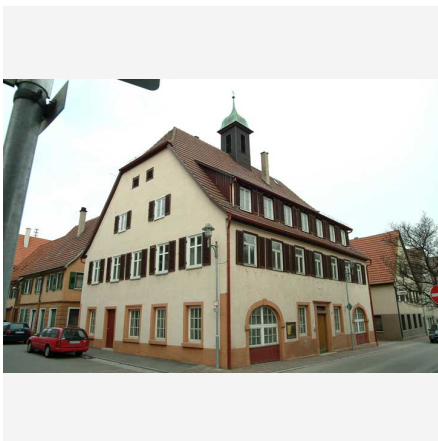
**Bildbeschreibung:**  
Weissach/Württ.: Altes Rathaus (1792i)
