Südwestdeutsche Beiträge zur historischen Bauforschung

Die Alte Apotheke in Rosenfeld

Ein Steinbau des 13. Jahrhunderts und seine Erforschung

Von Stefan King

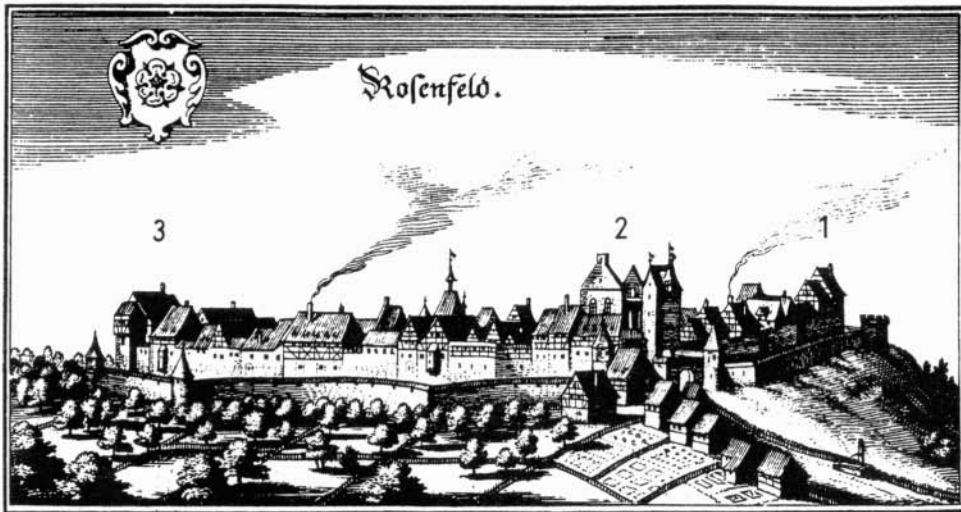
Abb. 8: Rosenfeld, Ansicht von Osten, Stich von Matthäus Merian d. Ä., um 1643.
1 Alte Apotheke 2 Stadtpfarrkirche 3 ehemaliges Schloß

Auf dem Merianstich ist die Alte Apotheke in diesem Zustand zu sehen. Bis heute hat sich an ihrem äußeren Erscheinungsbild nichts Grundlegendes mehr geändert, auch wenn 1805 große Teile des Mauerwerks durch Fachwerk ersetzt und das Gebäude vollständig verputzt wurde. 1951 wurde dann der Westgiebel größtenteils neu aufgemauert. Im Jahre 1987 wurde der Alten Apotheke nach gründlicher Sanierung der Peter-Haag-Preis des Schwäbischen Heimatbundes verliehen.
