Südwestdeutsche Beiträge zur historischen Bauforschung

Die archäologische Untersuchung der Amtsfronfeste in Oschatz

Von Michael Weihs

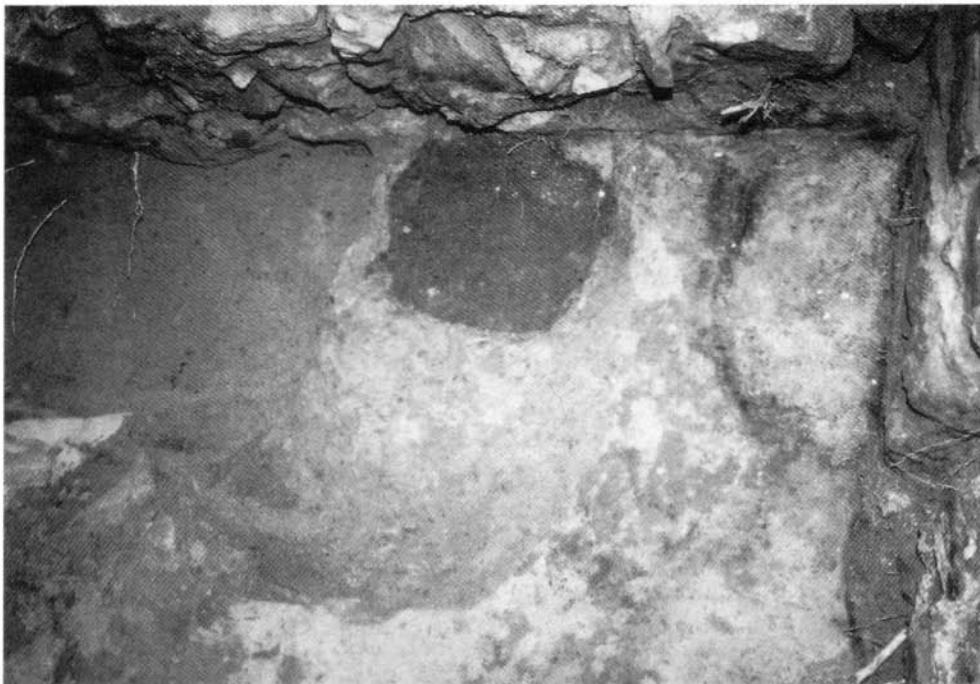
Abb. 1: Amtsfronfeste Oschatz, Pfostengrube der Vorgängerbebauung in Raum 0.2.

Im Westen von Raum 0.2 waren verschiedene mittelalterliche Befunde vorhanden. In der Nordwestecke lag eine große Pfostengrube mit deutlich erkennbarer Pfostenstandspur. Eine weitere Verfärbung nördlich ist von den Fundamenten des bestehenden Baues gestört und nicht klar ansprechbar. Es dürfte sich aber auch hier um eine Pfostengrube gehandelt haben. Im Süden konnten zwei Schichten angeschnitten werden, die stark mit Holzkohle und angeziegeltem Lehm durchsetzt waren. Die mittelalterlichen Befunde werden durch das Fundamentmauerwerk des bestehenden Gebäudes gestört. Im südwestlichen Bereich konnte im Fundamentbereich der Mittelängswand eine Baunaht beob-

Es ist geplant, verschiedene archäologische Befundstellen im Rahmen der Ausstellung zur Hausgeschichte sichtbar zu machen. So sollen in Raum 0.2 das Pfostenloch der ältesten Holzbebauung und in Raum 0.5 das Pflaster samt dazugehörigen Fundamentmauerzügen als "archäologische Fenster" im Fußboden ausgespart bleiben und entsprechend mit Glas abgedeckt werden. Daneben können Fundstücke museal präsentiert werden.

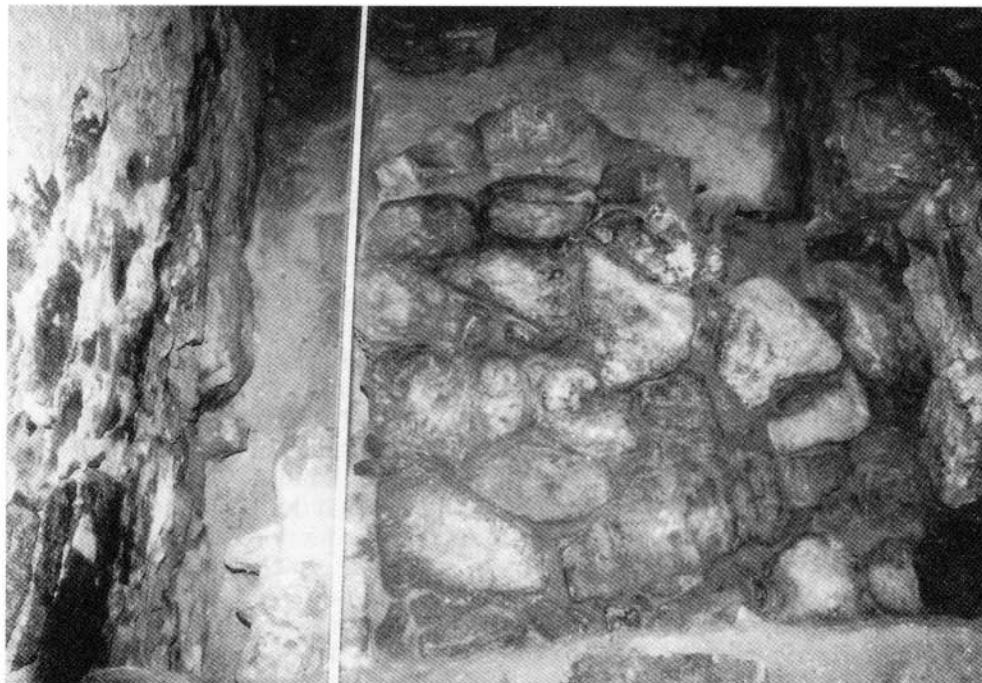
Der älteste Befund war ein Pfostenstandloch, eingetieft in den anstehenden Sand. Das Pfostenstandloch ist überlagert von einer Planierschicht. Diese Schicht war im Zusammenhang mit verschiedenen Mauerzügen und einem Pflaster entstanden. Parallel zur Mittelängswand des bestehenden Gebäudes, ca. 35cm nach Westen versetzt, fand sich ein Mauerfundament, das bei Anlage der Mittelängswand teilweise wiederverwendet, teilweise ausgebrochen worden war. Das Fundament hat im Norden von Raum 0.5 eine nordwestliche Ecke und zog von hier unter die Nordwand von Raum 0.2. Nach Süden hin konnte das Mauerwerk auf ca. 3m Länge beobachtet werden und war dann ausgebrochen, ohne daß anhand einer Ausbruchgrube die weitere Ausdehnung erfaßt werden konnte. Bei dem Fundament dürfte es sich um Reste eines größeren Gebäudes - wohl eines Fachwerkbau - handeln, welches sich vor dem Bau des bestehenden Fronfeste hier befand.

Östlich im Bereich unter dem Waschkessel aus dem Ende des 19. Jahrhunderts waren Reste einer einschaligen, nord-süd-gerichteten Mauer vorhanden. Die Mauer endet im erfaßten Bereich nach Süden hin und nimmt offenbar Bezug auf die zu diesem Zeitpunkt schon vorhandene Stadtmauer im Westen. Die Ausdehnung nach Norden konnte nicht erfaßt werden. Zwischen die Mauerfundamente war ein Pflaster aus flach verlegten Porphyristeinen gesetzt worden. Das Pflaster trägt starke Begehungs- und Verschmutzungsspuren. Auffallend sind zwei noch erhaltene, in Flucht liegende Steine, die nicht mit der Verschmutzung, wie auf dem Pflaster, überzogen sind und daher Reste von ehemals aufge

Abb. 2: Amtsfronfeste Oschatz, Pflasterung der Bauphase 1 in Raum 0.5.

hendem Mauerwerk darstellen könnten. Diese Steine begrenzen das Pflaster nach Süden hin. Die Mauer- und Pflasterbefunde in Raum 0.5 werden von einer Planierschicht abgedeckt. Diese zieht gegen die Fundamente des bestehenden Baues. Darüber liegt das heutige Pflaster aus Porphyristeinen.
