**Band II/1994**  
**Arbeitskreis für Hausforschung**  
**Baden-Württemberg**

# **Die mittelalterlichen Dachwerke auf der Kirche und den Klausurbauten des Klosters Maulbronn**

Von Burghard Lohrum

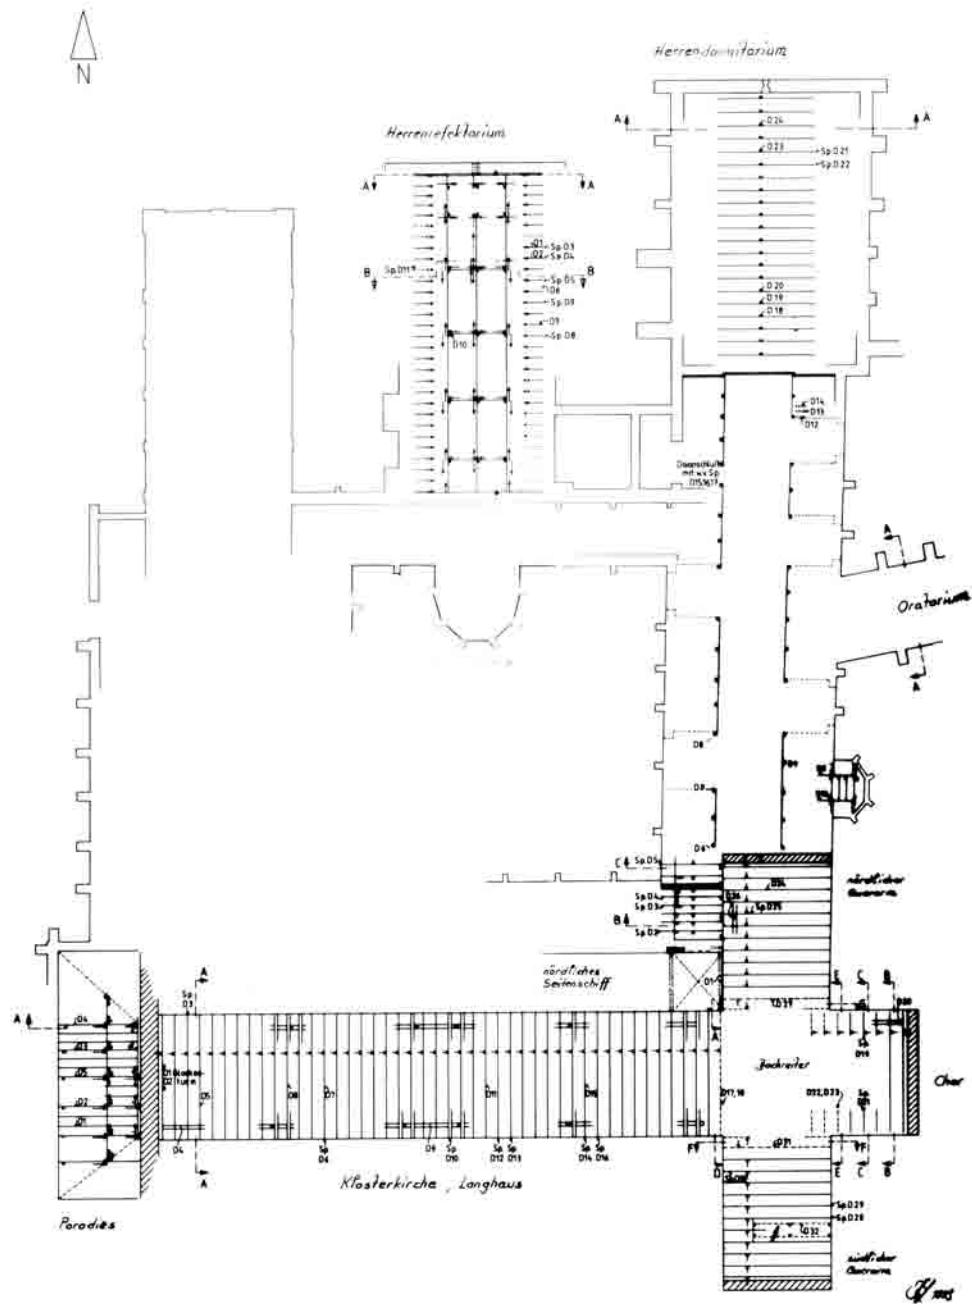
Abb. 1: Kloster Maulbronn, Übersicht Klausur. Systemdarstellung der untersuchten Dachwerke im Grundriss mit Eintragung der untersuchten Bauhölzer und Lage der Dachschnitte.

Die Untersuchungen auf dem ältesten Bauwerk des Klosters ergaben nicht weniger als neun mittelalterliche Holzkonstruktionen beziehungsweise Abzimmungseinheiten. Den umfangreichsten Bestand stellt hierbei das Dachwerk über dem Langhaus (Abb. 1). Bezogen auf die konstruktive Zuordnung der dort angetroffenen Dachkonstruktion handelt es sich um ein binderloses Sparrendach, von dem noch insgesamt 45 gleichausgebildete Sparrendreiecke erhalten sind (Abb. 2). Den stärksten Holzquerschnitt in den einzelnen Gespärren besitzen die Dachbalken. Sie sind hochkant verlegt und überspannen mit ihrer Höhe von ca. 40 cm und einer Breite um 25 cm eine lichte Weite von etwa 8,8 m. An den Dachbalkenenden sind die Sparren angeblattet und mit zwei Holznägeln gesichert. Die am First untereinander verblatteten Sparren wurden ebenfalls hochkant verbaut und weisen Querschnitte um 26 auf 15 cm auf. Ähnliche Dimensionen besitzen die an die Sparren angeblatteten Kehlbalken. Wie bei den im Querschnitt deutlich schwächeren Sparrenunterstützungshölzern sind die Anblattungen gerade, d. h. ohne Versatz ausgeführt. Besondere Beachtung verdienen die mächtigen Mauerhölzer. Ihre Abmessungen sind nahezu identisch mit den Querschnittsmaßen der Dachbalken. Beide Hölzer sind so stark ausge-

ständige Konstruktionseinheiten aufgeschlagen wurden (Abb. 1). Die Klärung der daraus entstandenen Fragestellung, ob die vorhandenen Dachwerksabschnitte nicht doch zu unterschiedlichen Zeitpunkten abgezimmert wurden, erfolgte letztlich durch die dendrochronologische Auswertung. Alle der vierzehn untersuchten Holzproben, welche bewußt aus allen möglichen Konstruktionseinheiten entnommen und bis auf die Sparrenunterstützungshölzer auch auf alle vorhandenen Funktionshölzer verteilt wurden, gehören zu Baustämmen, welche einheitlich im Winter 1171/72 gefällt wurden.

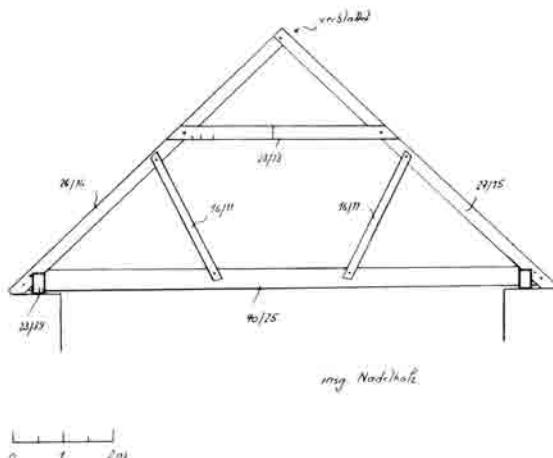
Abb. 2: Kloster Maulbronn, Klosterkirche. Dachwerk Mittelschiff, Querschnitt A-A (1171/72 d), M 1:150.

schnitten, daß sie sich mit annähernd halber Holzhöhe überblatten. Offensichtlich sollte durch diese aufwendige Ausführung ein Verdrehen der Dachbalken und damit wohl auch die Neigung der einzelnen Sparrendreiecke verhindert werden. Diese Vermutung wird dadurch unterstützt, daß bis auf die aussteifende Wirkung der Dachlatten keine zusätzlichen Konstruktions-elemente zur Winkelsicherung erkannt werden konnten. Den eigentlichen Deckenschluß über dem Langhaus bildete ehemals eine untergenagelte Bretterdecke. Dazu waren an den Unterseiten der Dachbalken Bohlen von ca. 9 cm Höhe und 19 cm Breite angenagelt. Die Hölzer verliefen parallel zur Firstrichtung, besaßen Kerbverzierungen und nahmen über seitliche Nuten einen Brettereinschub auf. Einzelne dieser genuteten Bohlen sind noch vorhanden. Die erhaltenen Eisennägel beziehungsweise deren Spuren an den Dachbalkenunterseiten ergeben einen Abstand von 1,05 bis 1,20 m zwischen den Längshölzern.

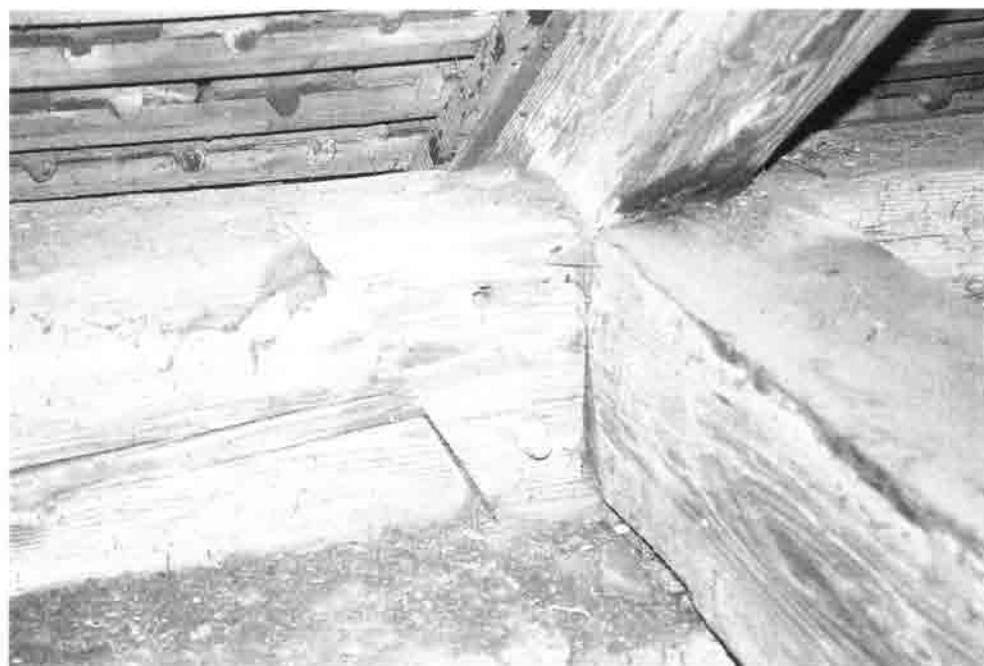
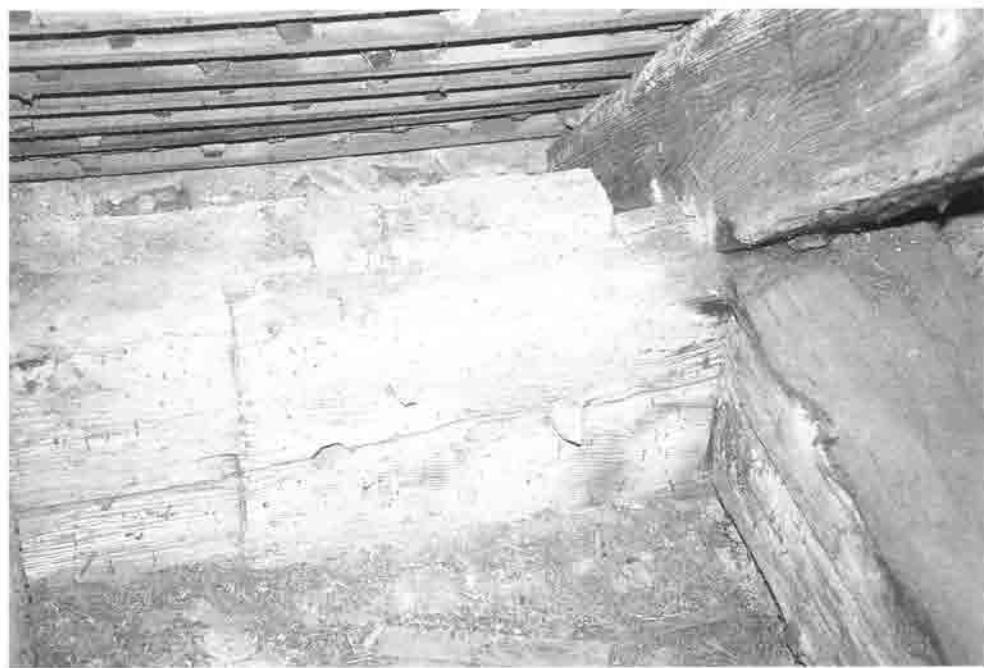
Abb. 3 a, b: Kloster Maulbronn, Klosterkirche. Dachwerk Mittelschiff, Varianten der Mauerholzstöße (1171/72 d).

Die aus diesen Indizien abgeleitete Annahme, daß das gesamte Langhausdach einer gemeinsamen Bauphase zuzuordnen ist, ist nach den Befunden an den Mauerschwellen zu hinterfragen. So sind zum Beispiel die Stoßverbindungen der Mauerhölzer untereinander unterschiedlich ausgeführt (Abb. 3). Vor allem aber die Lage der Holzverbindungen läßt vermuten, daß im Osten des Langhausdaches - im Gegensatz zum Westen - zwei eigen-

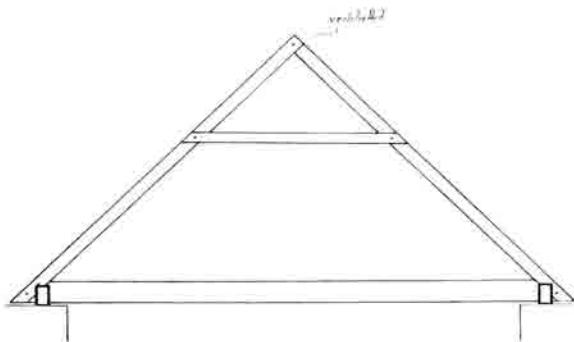
Abb. 4: Kloster Maulbronn, Klosterkirche. Dachwerk Chor, Querschnitt B-B (1170 d), M 1:150.

Erst das über dem Chorgewölbe aufgeschlagene Dachwerk unterscheidet sich auffällig von den zuvor beschriebenen Konstruktionen. Bis auf zwei vor dem Ostgiebel und damit über dem Gewölbezwickel errichteten Sparrendreiecke (Abb. 4) besitzt keines der drei restlichen Altgespärre einen durchlaufenden Dachbalken (Abb. 5). An Stelle des Zugbalkens sind hier nur kurze Balkenstücke verbaut, welche mit den senkrecht angeordneten Aussteifungshölzern und den mit zwei Holznägeln gesicherten Sparrenanblattungen einen winkelsteifen Sparrenschuh bilden. Das Ausscheren der Sparrenfußpunkte wird durch die Kehlbalken verhindert. Die besondere Art der Fußpunkttausbildung wurde notwendig, da das in den Dachraum reichende Gewölbe die Verwendung von durchlaufenden Dachbalken ausschloß. Die damit verbundene Aussage, daß zum Zeitpunkt der Chordachabzimmierung das Gewölbe schon vorhanden, zumindest jedoch vorgesehen war, wird auch dadurch bestätigt, daß an keiner Stelle Befunde für eine eventuell untergenagelte Bretterdecke vorliegen.

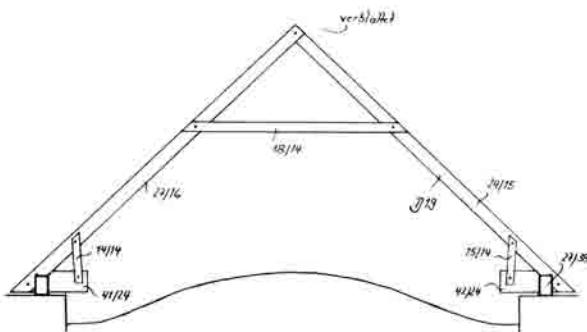
Abb. 5: Kloster Maulbronn, Klosterkirche. Dachwerk Chor, Querschnitt C-C (1170 d), M 1:150.

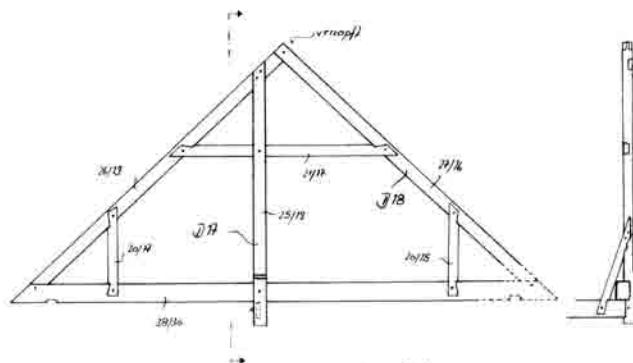
Abb. 6

*Abb. 6: Kloster Maulbronn, Klosterkirche. Dachwerkabschluß Mittelschiff, Querschnitt D-D (1397 d), M 1:150.*

Im Schnittpunkt aller vier Dächer, an der Stelle des heutigen Dachreiters, besitzt keine der bislang beschriebenen Dachkonstruktionen ihren originalen Abschluß. In allen Fällen ist hier ein jüngerer Dachabschluß vorhanden. Die erkennbaren Veränderungen stehen im Zusammenhang mit der Abzimmierung des hohen Dachreiters und sind entsprechend den jeweiligen Vorgaben unterschiedlich ausgebildet. Gemeinsames Merkmal aller vorhandenen Varianten (Abb. 6, 7, 8, 9) ist die generelle Verwendung von Eichenholz. Insgesamt wurden aus den vier Dachwerksabschlüssen sechs Bohrproben ent-

nommen. Nach deren Auswertung erfolgte die Fällung der Bauhölzer im Frühsommer des Jahres 1397. Diesem Datum ist auch die Kernkonstruktion des häufig reparierten und verstärkten Dachreiters zuzuordnen.

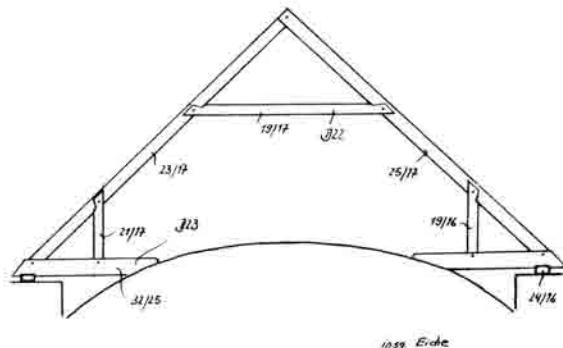
Abb. 7

*Abb. 7: Kloster Maulbronn, Klosterkirche. Dachwerkabschluß Chor, Querschnitt E-E (1397 d), M:150.*

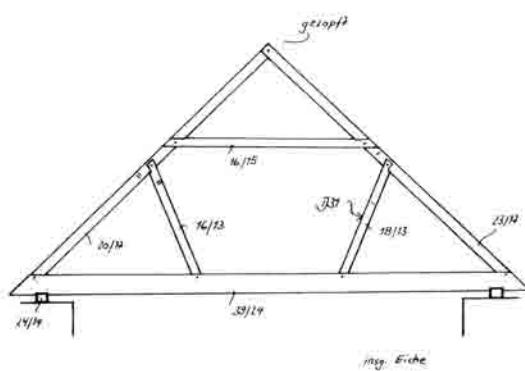
Abb. 8

*Abb. 8: Kloster Maulbronn, Klosterkirche. Dachwerkabschluß südlicher Querarm, Querschnitt F-F (1397 d), M 1:150.*

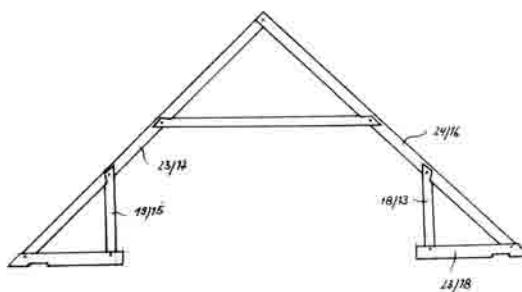
Abb. 9

*Abb. 9: Kloster Maulbronn, Klosterkirche. Dachwerkabschluß nördlicher Querarm, Querschnitt G-G (1397 d), M 1:150.*

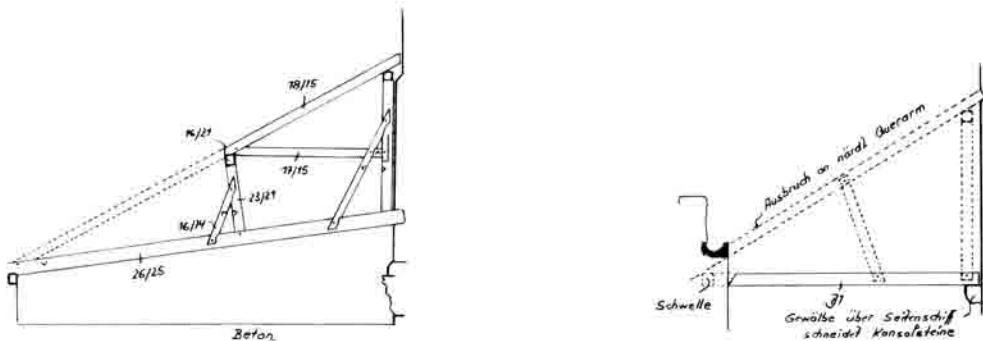
Abb. 10 (links): Kloster Maulbronn, Dachwerk Paradies. Querschnitt A-A (1457 d), M 1:150

Abb. 11 (rechts): Kloster Maulbronn, Dachwerk nördliches Seitenschiff, Querschnitt A-A (1370/71 d), M 1:150.

Weitere mittelalterliche, außerhalb des Kirchendaches abgezimmerte Dachkonstruktionen befinden sich über dem Paradies am Westgiebel und über dem östlichen Ende des nördlichen Seitenschiffes. Während es keinen Zweifel darüber geben kann, daß es sich bei dem über dem Paradies aufgeschlagenen Pultdach (Abb. 10) um eine aus den Jahren um 1457 stammende Ersatzkonstruktion handelt<sup>7</sup>, ist die baugeschichtliche Interpretation des

zweiten Konstruktionsteiles nicht so einfach (Abb. 11). In unmittelbarer Anlehnung und parallel zur Westwand des nördlichen Querarmes ist ein einzelner Dachbalken erhalten. Sein südliches Ende lagert auf einem Konsolstein. Dieser wurde, wie auch die benachbarten Steine, nachträglich in die Wand des Mittelschiffes eingemauert. Alle erkannten Konsolsteine werden durch die vorhandenen Gewölbelinien des Seitenschiffes überschnitten. Das nördliche Ende des erwähnten Balkens ist abgefault, war aber ursprünglich mit einer in Resten erhaltenen, größtenteils eingemauerten Mauerschwelle überblattet. Hinweise darauf, daß das im Gewölbezwickel erhaltenen Bauholz den Restbestand eines ehemals über dem nördlichen Seitenschiff aufgeschlagenen Pultdaches bildet, sind sowohl an dem besagten Holz, wie auch an der Außenwand des Querarmes vorhanden. So fluchtet zum Beispiel die an der Außenwand vorhandene Dachschräge auf den

oben beschriebenen Auflagerpunkt. Auch das Bauholz selbst läßt sich mit den beiden vorhandenen Blattsassen unschwer in die Konstruktion eines ehemaligen Pultdaches integrieren. Nach der dendrochronologischen Untersuchung wurde der Eichenbalken im Winter 1370/71 gefällt. Dieses Ergebnis läßt für die Bauabfolgen am nördlichen Seitenschiff die Vermutung zu, daß zwischen dem romanischen Dach aus der Erbauungszeit und der im 15. Jahrhundert erfolgten Einwölbung und Neubedachung eine weitere, bislang unbekannte Dachwerkausbildung abgezimmert war<sup>9</sup>.

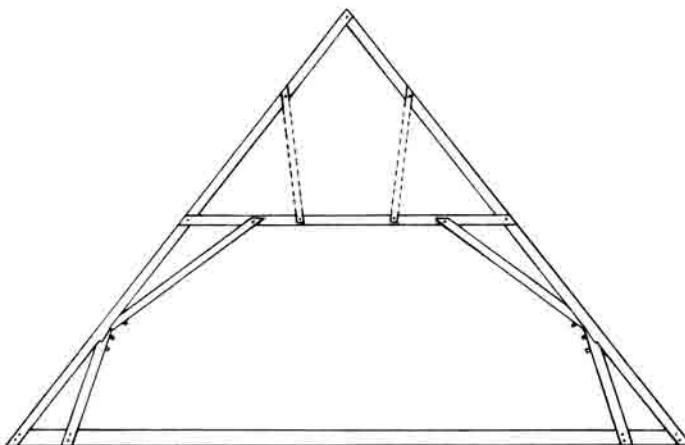
Abb. 12: Kloster Maulbronn, Dachwerk Herrenrefektorium. Querschnitt A-A (1227/28 d), M 1:150.

Nach der eindeutigen Zuordnung dieser Hölzer in das ehemalige Vorgängerdach war es das vorwiegende Interesse, weitere Informationen über die konstruktive Ausbildung dieser älteren Dachkonstruktion zu erlangen. Den Ausgangspunkt für diese Ausführungen bildet das unmittelbar vor dem Nordgiebel vorhandene Sparrendreieck (Abb. 12). Geschützt durch die Mauwand hat es über dem Gewölbezwickel den nachfolgenden Dachumbau nahezu unbeschädigt überstanden. Abgesehen von den zwei oberen Sparrenunterstützungshölzern und den verfaulten Unterseiten an den Dachbalkenauflagern sind alle relevanten Holzverbindungen erhalten. Die Lage über dem tiefer ansetzenden Gewölbe ist auch der Grund dafür, daß das Gespärre mit einem durchlaufenden Dachbalken abgezimmert werden konnte. Im restlichen Dachbereich reicht das anstehende Gewölbe weit in den Dachraum hinein und überschneidet somit die vorgegebene Dachbalkenebene. Bedingt durch die teilweise stark verfaulte Balkenunterseite ist die ursprüngliche Auflagerausbildung des ansonsten 34 cm hohen und 25 cm breiten Dachbalkens nicht mehr erkennbar. Von der Querschnittshöhe des

Tannenholzes ist jedoch noch soviel erhalten, daß eine ähnliche Ausführung wie auf dem Kirchendach auszuschließen ist. Wahrscheinlicher ist die Auflagerung auf zwei im Querschnitt weitaus geringer dimensionierten Mauerlatten. An den Dachbalkenenden sind eichene, hochkant verbaute Sparren angeblattet. Diese Holzverbindungen sind durch zwei Holznägel gesichert. Zur Aussteifung des Sparrendreieckes und zur Unterstützung der Sparren dient wohl der hoch angeordnete und mit den Sparren verblattete Kehlbalken. Auf ihm standen zwei schräg angeordnete, die Sparren unterstützende Hölzer. In ihrer Anordnung nehmen sie Rücksicht auf ein in diesem Bereich vorhandenes Giebelfenster. Die über die Sparrenunterstützungshölzer aufgenommenen Dachlasten wurden auf den Kehlbalken abgegeben. Diese vorgegebene Lastabtragung, kombiniert mit der Möglichkeit einer zusätzli-

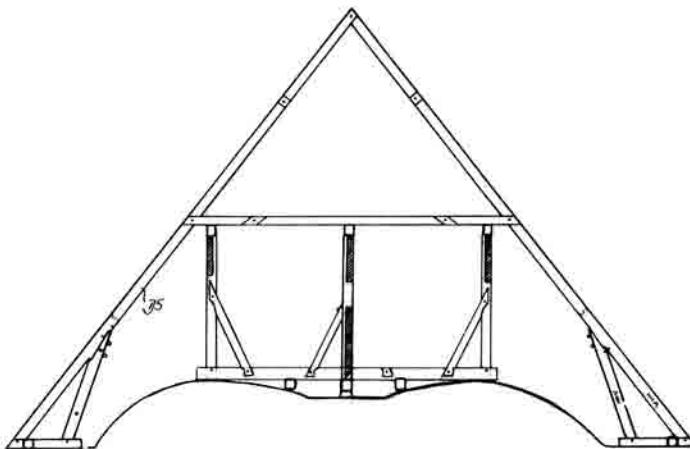
Abb. 13: Kloster Maulbronn, Dachwerk Herrenrefektorium. Querschnitt B-B (1386/87 d), M 1:150.

Diese Art der Fußpunkttausbildung wurde auch bei der Abzimmierung des Nachfolgedaches angewandt (Abb. 13). Im Vergleich zum Altdach sind dort die Schubverteilern an die neuen Sparren angeblattet und in die kurzen Balkenstücke eingezapft. Dort, wo jedoch die alten Sparren verwendet wurden, folgt die Sparrenverbindung der historischen Vorgabe.

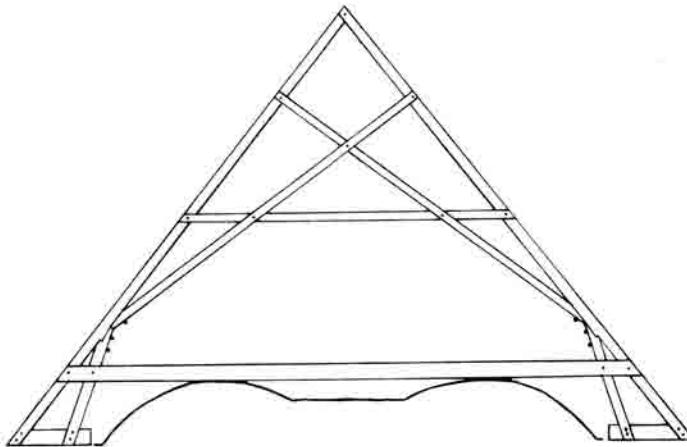
Abb. 14: Kloster Maulbronn, Dachwerk Herrenrefektorium. Rekonstruktion des Bindergespärres von 1227/28 (d), M 1:150.

chen Queraussteifung, ist wohl auch die Begründung für die Unterstützung des Kehlbalkens. Die im Winkel zwischen Kehlbalken und Sparren angeordneten Hölzer besitzen zwei unterschiedliche Holzverbindungen. Am oberen Ende ist mit dem Kehlbalken eine Blattverbindung ausgeführt, am unteren Ende wurde eine stumpfe Druckverbindung ausgebildet. Dabei drückt das Stirnholz des erwähnten Schrägholzes stumpf auf ein Gegenstirnholz. Dessen Druckfläche gehört zu einem Schubverteiler, welcher in steilerer Neigung als der Sparren vom Dachbalken aus zum Sparren aufsteigt und mit einem unteren Versatz zusätzlich in den Sparrenquerschnitt eingreift. Damit erfolgt zwischen Schubverteiler und Sparren eine Aufsplittung der anfallenden Dachlasten. Sie führt letztlich zu einer gleichmäßigeren Belastung der Mauerkrone und damit zu einem flächigen Aufbau der auf das Gewölbewiderlager einwirkenden Auflast. Die Sicherung der Holzverbin-

Ausgehend von diesen konstruktiven Details war es einfach, die mit den entsprechenden Befunden ausgestatteten und im Nachfolgedach wieder verwendeten Bauhölzer zu sortieren und den ursprünglichen Konstruktionsausführungen zuzuordnen. Die Untersuchung und Ordnung der einzelnen Bauhölzer führte zu dem Ergebnis, daß das oben beschriebene Sparrendreieck nicht die Regelkonstruktion darstellte. Den ausschlaggebenden Hinweis dafür, daß neben den als Leergespärre zu bezeichnenden Dreiecken auch davon abweichende Bindergespärre abgezimmert waren, ergab die Untersuchung der 24 Altsparten. Fünf dieser auch im Nachfolgedach wieder als Sparren verbauten Hölzer besitzen unterhalb des bekannten Versatzeinschnittes eine waagerecht angeordnete Blattsasse mit zugehörigem Holznagelloch. Die Höhenlage dieser Sasse ist offensichtlich auf die vorhandene Gewölbeführung abgestimmt. Im Zusammenhang mit den ohne Blattsasse ausgeführten Sparren kann daher kein Zweifel daran bestehen, daß die in unbekannten Abständen angeordneten Bindergespärre mit einem über den Gewölbestichen verlaufenden Zugbalken ausgestattet waren (Abb. 14). Diese im historischen Dachwerksbestand recht seltene Ausführung wurde auch im Nachfolgedach von 1386/87 aufgenommen. Sie befindet sich in den beiden nördlichen, den ehemaligen Dachreiter tragenden Binderquerachsen und ist aus diesem Grunde als lokale Verstärkung für die an dieser Stelle erhöhten Dachlasten anzusehen.

Eine weitere Abweichung von der bisher bekannten Gespärrekonstruktion bilden die Kreuzstreben. Sie stellen eine Optimierung der gesamten Dreiecksaussteifung dar und waren mit den Sparren über Versatzeinschnitte und mit den Schubverteilern über die oben beschriebene Druckfläche verbunden. Mit Ausnahme am Nordgiebel wurden sie in allen Sparrendreiecken, auch in denen der Leergespärre, eingebaut. Bedingt durch das Fehlen der waagerechten Blattsasse müssen die einzelnen Dreiecke der Leergespärre eine von den Bindergespärren abweichende Konstruktion besessen haben. Nach den an den Sparren aufgenommenen und sich beständig wiederholenden Befunden muß sich der Unterschied auf eine andere, durch das Gewölbe bedingte Fußpunkttausbildung beziehen (Abb. 15). Analog zum Kirchendach kann es sich hierbei nur um die Ausführung eines Sparrenschuhs gehandelt haben.

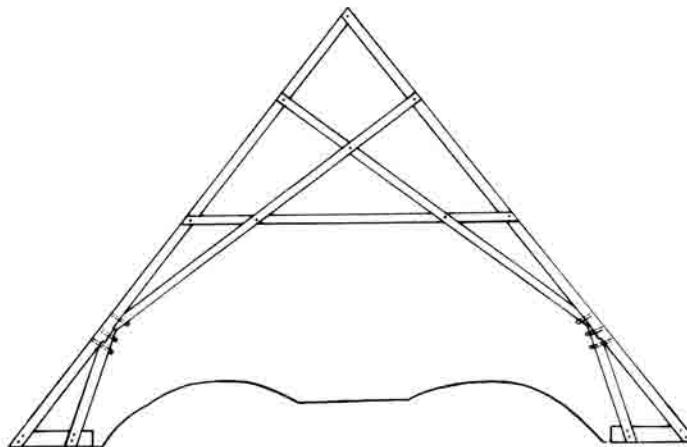
Abb. 15: Kloster Maulbronn, Dachwerk Herrenrefektorium. Rekonstruktion des Leergespärres von 1227/28 (d), M 1:150.

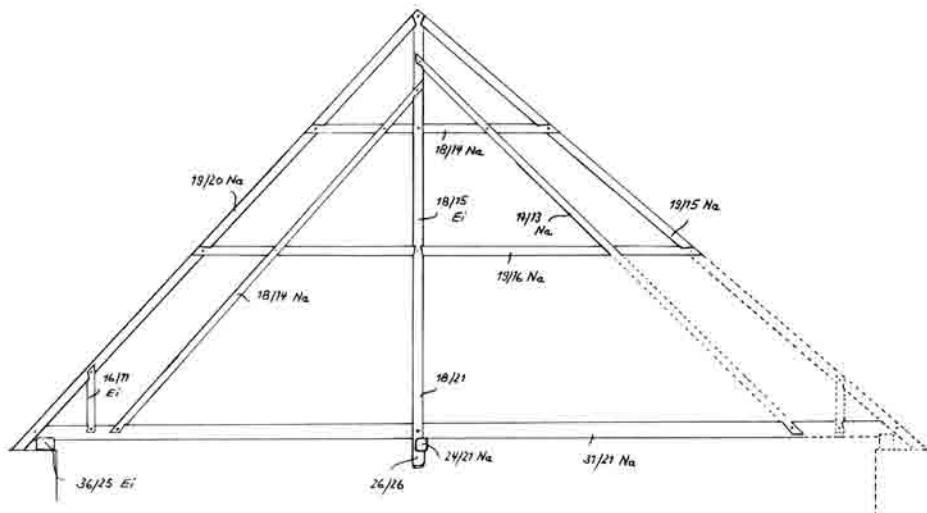
Abb. 16: Kloster Maulbronn, Dachwerk Herrendormitorium. Querschnitt A-A (1428 d), M 1:150.

Östlich des Herrenrefektoriums, über den Räumen des heute hier untergebrachten Evangelischen Seminars und über dem ehemaligen Schlafsaal der Mönche ist ein größerer Abschnitt einer spätmittelalterlichen Dachkonstruktion erhalten. Obwohl das Holzwerk infolge nachträglicher Veränderungen stark gestört beziehungsweise reduziert ist, kann die ehemalige Konstruktion zumindest in ihren Grundzügen nachvollzogen werden. Nach der dendrochronologischen Auswertung von sechs untersuchten Bauhölzern wurde das über 21 Sparrendreiecke erhaltene Dachwerk um das Jahr 1428 abgezimmert. Soweit erkennbar waren alle Dreiecke gleichartig ausgebildet und überspannten eine lichte Weite von ca. 16,3 m (Abb. 16). Das Kernstück aller Gespärre bildet ein über die gesamte Dachhöhe reichendes Hängeholz aus Eiche. Das nur noch in wenigen Dachdreiecken in ganzer Länge erhaltene Holz wird zusätzlich zu den Sparren von zwei spaltenparallelen Hölzern abgestrebt. Am Fußpunkt des Hängeholzes wird ein Unterzug überblattet, welcher ursprünglich wohl die einzige innere Unterstützung der quer verlaufenden Dachbalken bildete. An deren Ende sind die Sparren angeblattet. Kurze, beidseitig verblattete Winkelhölzer aus Eiche steifen die Fußpunkte aus. Bemerkenswert ist der asymmetrische Dachquerschnitt. Offenbar hängt dieses Profil mit den im Norden und Süden unterschiedlichen Bauwerksbreiten zusammen. Resultierend aus dem Wunsch, mit dem ehemals über dem südlichen Dormentbereich aufgeschlagenen Dachwerk eine

gemeinsame Firstlinie und Dachschräge einzunehmen, waren die Zimmerleute zu diesem, im historischen Bestand seltenen Dachquerschnitt gezwungen.

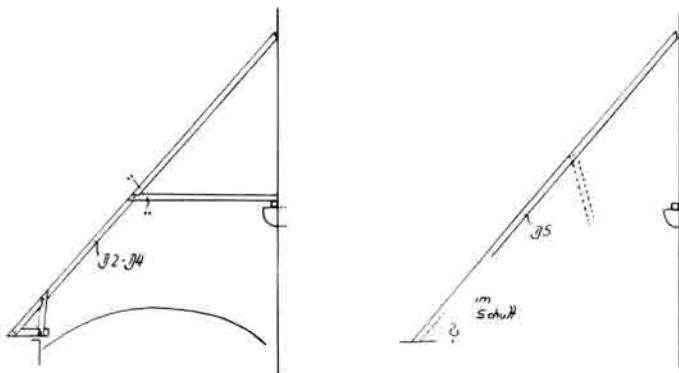
Abb. 17 (links): Kloster Maulbronn, westliches Pultdach des nördlichen Querarmes. Querschnitt B-B (1421/22 d), M 1:150.

Abb. 18 (rechts): Kloster Maulbronn, westliches Pultdach des nördlichen Querarmes. Querschnitt C-C (1273/74 d), M 1:150.

Der größte Teil des barocken Dachwerkes von 1682 überdeckt gleichzeitig auch die westlich angrenzende Kreuzgangaufstockung. Daß dies wohl auch für das ehemalige Vorgägerdach anzunehmen ist, läßt sich aus den erhaltenen Pultdachteilen westlich des nördlichen Kirchenquerarmes ableiten (Abb. 17). Die hier in logisch aufgebauten Intervallfolgen abgezimmerten Pultdachgespärre besitzen die gleiche Dachneigung wie der angrenzende, aus der Barockzeit stammende Dachaufbau und das nördlich daran angrenzende, mit asymmetrischem Querschnitt ausgeführte Dachwerk. Aus drei Pultdachsparren wurden Bohrproben entnommen. Die Auswertung fixiert die Fällzeit in den Zeitraum Winter 1421/22 (d).

Bemerkenswert ist die Befundlage im Bereich des nördlichen Pultdachabschlusses. Den Abschluß des um 1421/22 abgezimmerten Pultdachabschnittes, quasi an der Nahtstelle zum barocken Dach, bildet der Restbestand eines Einzelgespärres (Abb. 18). Erhalten ist ein Sparren mit einer zur südlichen

Pultdachkonstruktion entgegengesetzten Bundseitenausrichtung. Obwohl die vorhandene Blattsasse die funktionale Zuordnung als Pultdachsparren zuläßt, ist eine endgültige Festlegung noch nicht möglich. Der gesamte konstruktive Zusammenhang ist gerade im Fußbereich tief im Bauschutt verborgen. Die dendrochronologische Datierung ergab, daß das Holz im Winter 1273/74 gefällt wurde. Bedingt durch die unzureichende Abklärung des angetroffenen Bauzusammenhangs ist die Übertragung des absoluten Datierungsergebnisses auf den Unterbau zur Zeit nicht gesichert. Die Vermutung aber, daß es sich bei dem angetroffenen Pultdachrest um das alte Dachwerk der ostwärtigen Kreuzgangaufstockung handelt, wird auch durch die im Unterbau erkennbaren Spitzbogenfenster unterstrichen. Sollte sich diese Vermutung bestätigen, so wäre für den ostwärts angrenzenden Dorment eine zumindest zeitgleiche Dachkonstruktion anzunehmen<sup>9</sup>.

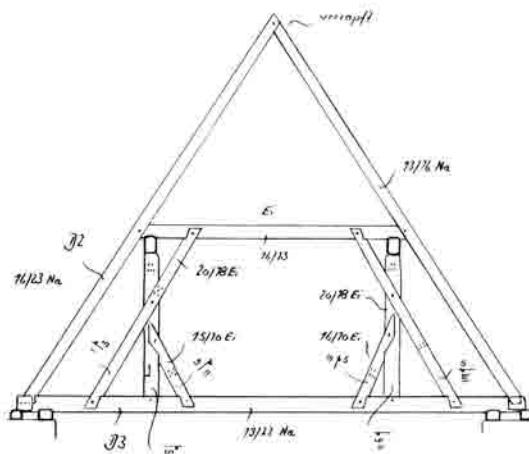
Abb. 19: Kloster Maulbronn, Dachwerk Oratorium. Querschnitt A-A (1570/71 d), M 1:150.

Über dem aus der Zeit um 1682 stammenden Dachwerk sind im Osten zwei weitere Altkonstruktionen zugänglich. Im ersten Fall handelt es sich um ein kleines Querdach mit einer liegenden verblatteten Stuhlkonstruktion. Nach der dendrochronologischen Auswertung von zwei Bohrproben stammt sie aus den Jahren um 1475 und überdacht den am Kapitelsaal vorhandenen Erker. Im zweiten Fall handelt es sich um das langgestreckte Dachwerk über dem Oratorium (Abb. 19). Abgezimmert ist hier ein zweifach stehender Stuhl in insgesamt neun Binderquerachsen. Bemerkenswert ist das Ergebnis der dendrochronologischen Untersuchung. So datieren die tannenen Binderdachbalken und die Sparren in die Jahre 1570/71, während die eichenen Stuhlständen dem 15. Jahrhundert angehören. Erschwerend kommt hinzu, daß die mittelalterlichen Daten keiner einheitlichen Zeitebene zuzuordnen sind. Ungeachtet der Frage, ob die wiederverwendeten Hölzer einer älteren, ehemals an gleicher Stelle aufgeschlagenen Vorgängerkonstruktion entnommen wurden oder nicht, machen die vorhandenen Abbundzeichen deutlich, daß die wiederverwendeten Eichenhölzer mit neuen Abbundzei-

chen übermarkiert und um 1570/71 in das neue Dachwerk integriert wurden. Dies ist wohl auch die Begründung für die altertümlich wirkende Gerüstausbildung.

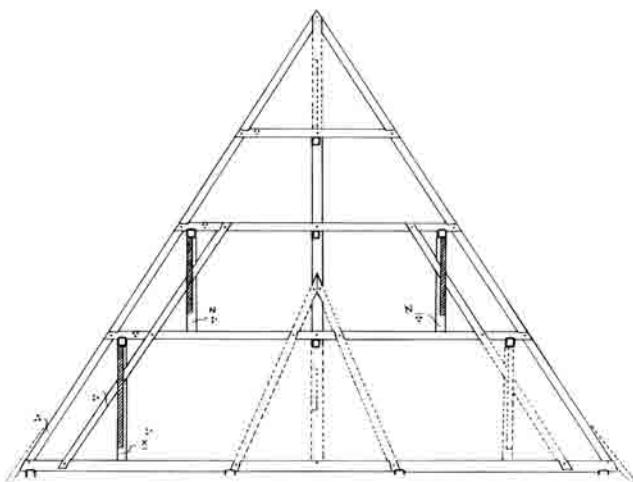
Abb. 20: Kloster Maulbronn, Dachwerk Ephoratsgebäude. Querschnitt (1425/26 d), M 1:150.

Den östlichen Abschluß des Klausurbereiches bildet das Ephoratsgebäude. Auf dem von Abt Entenfuß um die Jahre 1512/13 (d) umfassend umgebauten Gebäude befindet sich noch heute ein Dachwerk aus der ersten Hälfte des 15. Jahrhunderts. In insgesamt sieben Binderquerachsen ist eine Kombination aus stehenden Stühlen mit einer bis zum Firstpunkt durchlaufenden Spitzsäule abgezimmert (Abb. 20). Sowohl die Stuhlständner, wie auch die Spitzsäulen werden durch lange, die Kehlbalken überblattende Gefügehölzer ausgesteift. Ähnlich verhält es sich auch bei der Winkelsicherung in Längsrichtung. Lange, sich an keiner Stelle überkreuzende Gefügehölzer bilden mit den auf den Spitzsäulen aufgeblatteten Längshölzern einen ausgeprägten Längsverband (Abb. 21). Nach der dendrochronologischen Datierung wurde das für das Dachwerk verwendete Bauholz im Winter 1425/26 geschlagen.

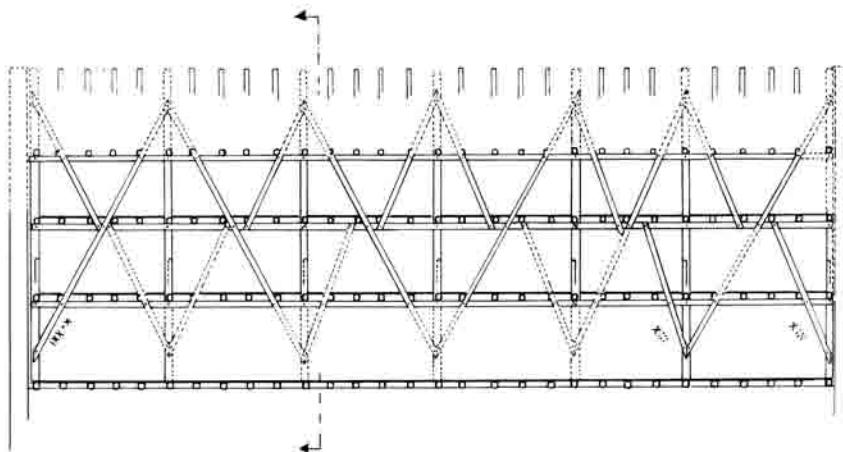
Abb. 21: Kloster Maulbronn, Dachwerk Ephoratsgebäude. Längsschnitt (1425/26 d), M 1:150.
