Scheune

ID: 101212359427

Datum: 31.10.2005

Straße:	Oberer Zirkel
Hausnummer:	41
Postleitzahl:	79341
Stadt:	Kenzingen
Regierungsbezirk:	Freiburg
Kreis:	Emmendingen (Landkreis)
Gemeinde:	Kenzingen
Wohnplatz:	Kenzingen
Wohnplatzschlüssel:	8316020009
Flurstücknummer:	keine
Historischer Straßenname:	keiner
Historische Gebäudenummer:	keine

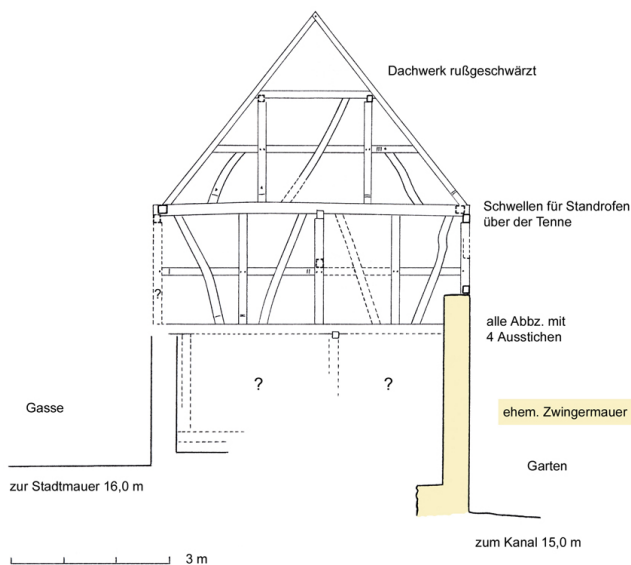
Fotos

Baukörper/Objektform (Kurzbeschreibung): Teil einer geschlossenen Häuserzeile, zweigeschossig, traufständig mit Satteldach**Innerer Aufbau/Grundriss/ Zonierung:** OG zweischiffig, Wohnteil mit verschobenen Querachsen, Tennenzone**Vorgefundener Zustand (z.B. Schäden, Vorzustand):** rudimentär, Dachwerk entfernt
