Heimatmuseum, ehem. Rathaus, ehem. Forsthaus

ID: 401310139083

Datum: 01.12.2009

| Stadt: | St. Leon |

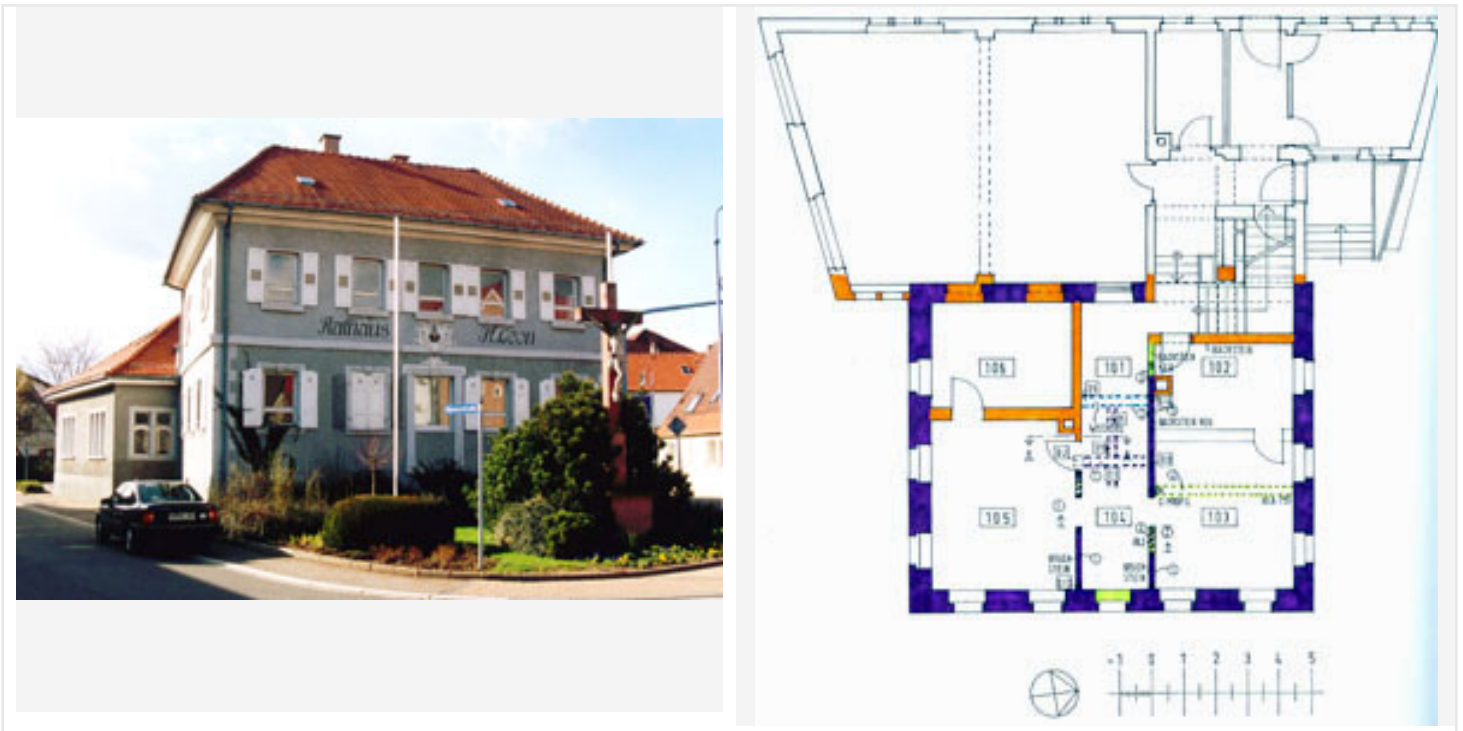
Fotos

| Baukörper/Objektform (Kurzbeschreibung): | Zweigeschossiges Gebäude mit einem ein- bis zweigeschossigen Anbau im Westen. Der Kernbau besitzt einen beinahe quadratischen Grundriss mit den Grundmaßen von ca. 12,50 x 10,50 m und einem Walmdach mit einer Firsthöhe von ca. 15,50 m. Der Anbau hat einen trapezförmigen Grundriss mit einer Grundfläche von ca. 20 x 9 m und einer Firsthöhe von ca. 11,50 m. |
| Vorgefundener Zustand (z.B. Schäden, Vorzustand): | Der ehemalige Haupteingang auf der Ostseite ist zu einem Fenster umgebaut worden. |
| Bestand/Ausstattung: | Das ehem. Forsthaus wird außen durch einen Gurtgesims gegliedert. Die Fenster im Erdgeschoss sind mit profilierten Sandsteinlaibungen versehen, während die Fenstereinfassungen im OG sehr schlicht gehalten sind. Alle Fenster besitzen weiße Läden, die je nach Geschoss in ihrer äußeren Gestalt differiert wurden. |

Über dem zum Fenster umgebauten, ursprünglichen Eingang im Osten befindet sich ein Medaillon und eine Girlande mit der Jahreszahl 1911.
