Wohnhaus

ID: 101077778411

Bauforschung

Straße:	Neugasse
Hausnummer:	18
Postleitzahl:	78426
Stadt-Teilort:	Konstanz
Regierungsbezirk:	Freiburg
Kreis:	Konstanz (Landkreis)
Gemeinde:	Konstanz
Wohnplatz:	Konstanz
Wohnplatzschlüssel:	8335043012
Flurstücknummer:	keine
Historischer Straßenname:	keiner
Historische Gebäudenummer:	keine

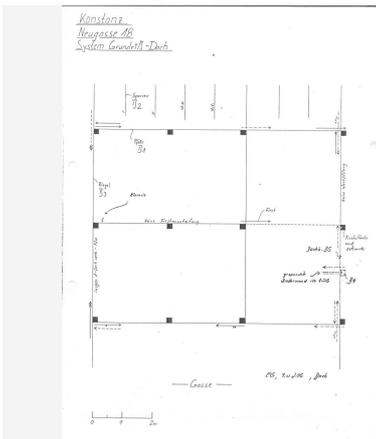
Bildbeschreibung:
Systemgrundriss Dach (Handskizze)

Laut Dendro-Datierung einzelner, ausgewählter Dachhölzer, wurden diese zwischen 1377-1382 gefällt (d). Demnach wird die Errichtung des Dachwerkes und damit des Gebäudes ins 3. Viertel des 14. Jhs. datiert.
