Lorenzenhof

Bauforschung

Straße:	Schwarzwälder Freilichtmuseum Vogtsbauernhof
Hausnummer:	— keine
Postleitzahl:	77793
Stadt-Teilort:	Gutach (Schwarzwaldbahn)
Regierungsbezirk:	Freiburg
Kreis:	Ortenaukreis (Landkreis)
Gemeinde:	Gutach (Schwarzwaldbahn)
Wohnplatz:	Gutach (Schwarzwaldbahn)
Wohnplatzschlüssel:	8317039012
Flurstücknummer:	— keine
Historischer Straßename:	— keiner
Historische Gebäudenummer:	— keine

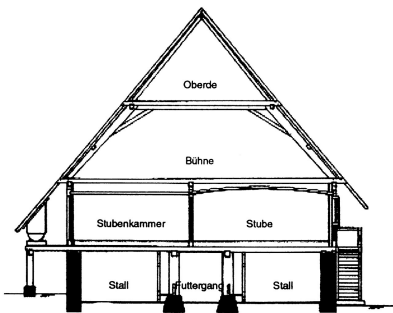
Bildbeschreibung:
Querschnitt (Erdgeschoss)

Baukörper/Objektform (Kurzbeschreibung): Maße des Hauses: Länge: 25,60 m, Breite: 12,10 m, Höhe: 13,40 m
Haustyp: Kinzigtäler Haus, benannt nach seinem Hauptverbreitungsgebiet.
Das Haus besitzt ein gemauertes Sockelgeschoss, auf das ein holzgezimmertes Obergeschoss aufgesetzt ist. Im Sockelgeschoss befindet sich der Stall. Im zweiraumbreiten Obergeschoss liegen an der Stirnseite Stube und Schlafkammer nebeneinander. Stall und Wohnbereich heißen im regionalen Sprachgebrauch schlicht und einfach "Haus", daran angebaut ist die "Scheuer", der Wirtschaftsteil. Er ist in Ständer-Bohlen-Bauweise errichtet, wobei die Wände im unteren Bereich mit Kanthölzern und im oberen Bereich mit Brettern ausgefacht sind. Unterbrochen wird die durchgehende Höhe der Scheuer durch eine Art Brücke, "s'Denn", die als Hocheinfahrt in den Dachraum führt. Die Decken der Stube und Schlafkammer sind niedriger gehalten, als das die Wandständer zulassen würden. So entsteht ein ca. 40 cm hoher Zwischenraum zwischen der Stuben- und Kammerdecke und dem darüber liegenden Bühnenboden. Dieser Zwischenraum wird
