Internatsschule Birklehof

ID: 105410730613 Datum: 23.08.2018 Datenbestand: Bauforschung und Restaurierung

Straße:	Birklehof
Hausnummer:	1-9
Postleitzahl:	79874
Stadt-Teilort:	Breitnau
Regierungsbezirk:	Freiburg
Kreis:	Breisgau-Hochschwarzwald (Landkreis)
Gemeinde:	Breitnau
Wohnplatz:	Breitnau
Wohnplatzschlüssel:	8315016005
Flurstücknummer:	— keine
Historischer Straßename:	— keiner
Historische Gebäudenummer:	— keine

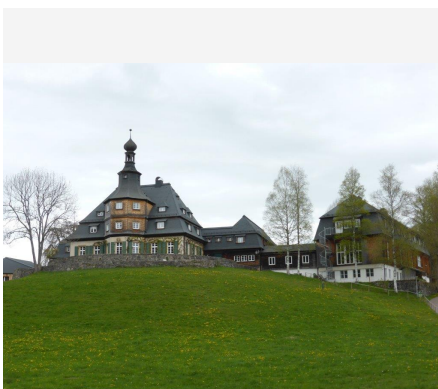
Bildbeschreibung:
Südansicht Birklehof 1-3
