Wohnhaus

ID: 106481231914

Bauforschung

Straße:	Im Heppächer
Hausnummer:	16
Postleitzahl:	73728
Stadt-Teilort:	Esslingen
Regierungsbezirk:	Stuttgart
Kreis:	Esslingen (Landkreis)
Gemeinde:	Esslingen am Neckar
Wohnplatz:	Esslingen am Neckar
Wohnplatzschlüssel:	8116019003
Flurstücknummer:	— keine
Historischer Straßename:	— keiner
Historische Gebäudenummer:	— keine
Geo-Koordinaten:	48,7411° nördliche Breite, 9,3116° östliche Länge

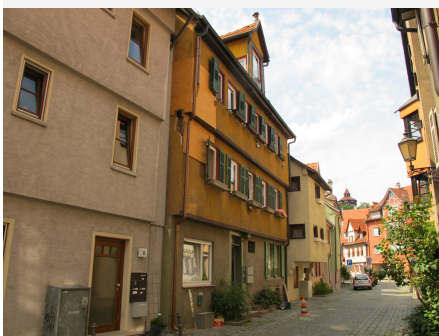
Bildbeschreibung:
Ansicht des Gebäudes von Südosten

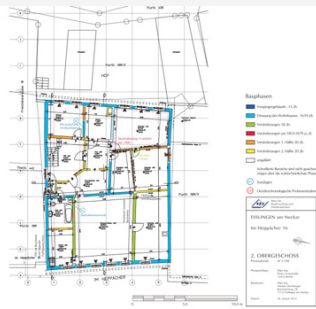
Bildbeschreibung:
Im Heppächer 16 Bauphasenplan 2. Obergeschoss
