Rathaus

ID: 107394327518

Straße:	Marktplatz
Hausnummer:	8
Postleitzahl:	74321
Stadt-Teilort:	Bietigheim-Bissingen
Regierungsbezirk:	Stuttgart
Kreis:	Ludwigsburg (Landkreis)
Gemeinde:	Bietigheim-Bissingen
Wohnplatz:	Bietigheim
Wohnplatzschlüssel:	8118079001
Flurstücknummer:	— keine
Historischer Straßenname:	— keiner
Historische Gebäudenummer:	— keine

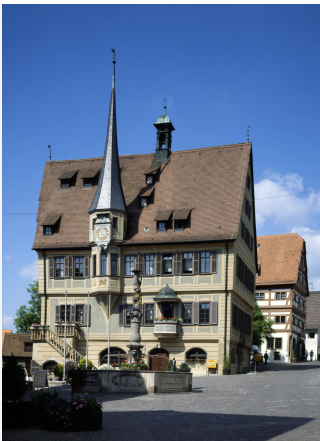
Rathaus, Ansicht gegen Westen
