## Ehem. Klosterhof

Bauforschung

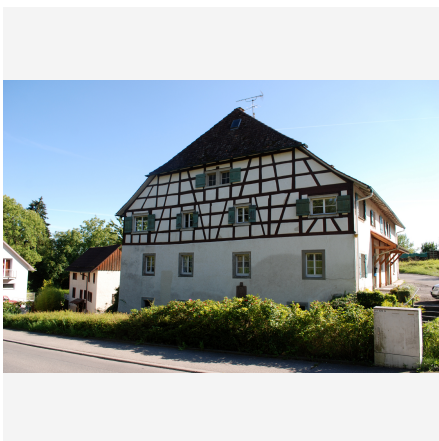
Nordgiebel
