Ehemalige Zehntscheune

ID: 109609072219

Datum: 04.02.2016

Objektdaten

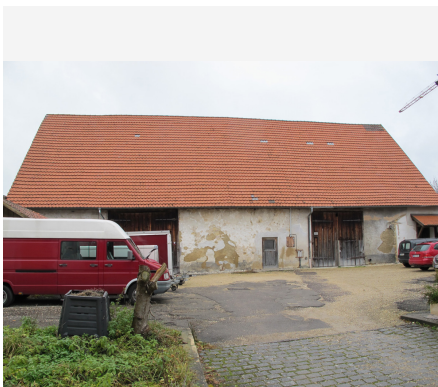
Bildbeschreibung:
Ansicht von Westen

Bei dem Gebäude handelt es sich um eine eingeschossige, ehemalige Zehntscheune. Die Außenwände sind massiv gemauert und verputzt. Wie die durchgeführte dendrochronologische Altersbestimmung am Dachtragwerk belegt, wurden die Bäume im Winter 1616/17 (d) gefällt.
