Ausgeding aus Aichelau (Hofanlage Aichelau)

ID: 110550148716

Datum: 02.05.2011

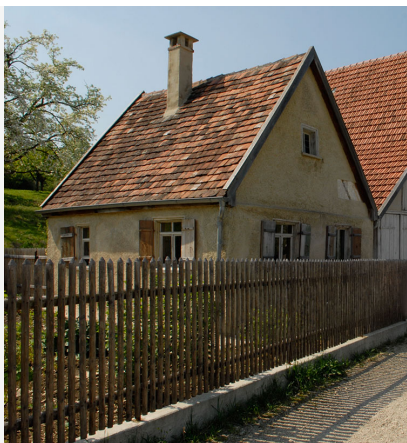
Bildbeschreibung:

Ausgedinghaus im FLM Beuren; Giebelseite

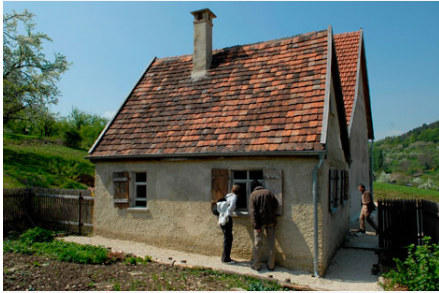
Bildbeschreibung:

Ausgedinghaus im FLM Beuren; Traufseite
