Ottheinrichsbau

ID: 111214349475 Datum: 30.08.2005 Datenbestand: Bauforschung

Objektdaten

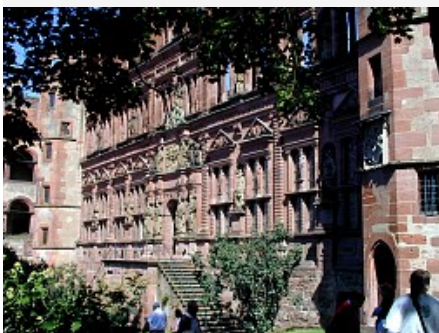
Bildbeschreibung:
Ottheinrichsbau, Ansicht von Südwesten

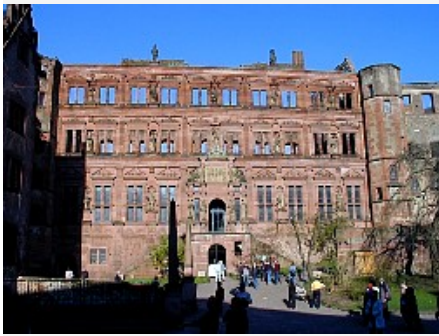
Bildbeschreibung:
Ottheinrichsbau, Gesamtansicht von Westen

Konstruktionsdetail:	<ul style="list-style-type: none"> • Steinbau Mauerwerk <ul style="list-style-type: none"> • Bruchstein • Großquader
Konstruktion/Material:	<p>Fassade: Die Fassade besteht aus rötlichem Sandstein, die 16 Standbilder aus grauem Keuper. Der Sockel des Baus ist ungegliedert und besteht in der höheren nördlichen Hälfte aus Quadern mit Randschlag, in der südlichen aus</p>

gewöhnlichen Bruchsteinen. Davor befindet sich die zweiläufige Freitreppe. Das Gebäude ist vierstöckig mit streng symmetrischen vier bzw. fünf Fensterachsen. Jedes Fensterpaar ist durch einen Mittelpfosten geteilt. Zwischen den Fenstern befindet sich eine Figurennische oberhalb derer eine schwach ausladende Konsole als mittlere Gebälkstütze angebracht ist.
