Löwenapotheke

ID: 111310149007

Straße:	Hauptstraße
Hausnummer:	123
Postleitzahl:	69469
Stadt-Teilort:	Weinheim
Regierungsbezirk:	Karlsruhe
Kreis:	Rhein-Neckar-Kreis (Landkreis)
Gemeinde:	Weinheim
Wohnplatz:	Weinheim
Wohnplatzschlüssel:	8226096023
Flurstücknummer:	317
Historischer Straßename:	— keiner
Historische Gebäudenummer:	— keine

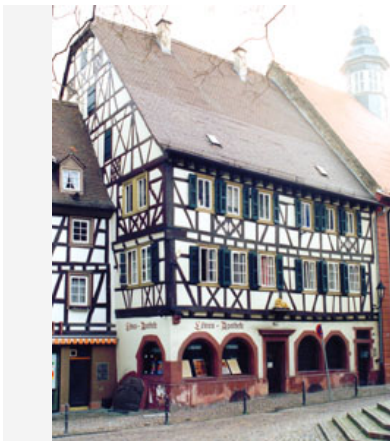
Löwenapotheke, Ansicht von NW
Quelle: Peter Schneider (Büro für Bauforschung)

Die Fachwerkwand des 2. OG steht an der Westseite bündig über dem darunter befindlichen Geschoss und krägt lediglich an den beiden Giebelseiten um Wandstärke aus. Die Fenster stehen in einer Achse über jenen des 1. OG. Jeweils zwei Brüstungsfelder dieses Geschosses weisen geschweifte und sich dabei kreuzende „Feuerböcke“ auf und unterscheiden sich in Form dieses

Über dem Wandrahm im 2. OG kragen die Deckenbalken ca. 30 cm aus und tragen die Sparren sowie die Aufschieblinge der Dachtraufe. Die Fachwerkobergeschosse an der Nordseite des Hauses entsprechen in ihrer Gliederung jenen der Westseite. Die Schwelle des wenig vorkragenden 2. OG liegt auf einer Stichbalkenlage und das Zierfachwerk ist noch reicher ausgebildet als das der Westseite (Krabben/Knaggen). Die Obergeschosse weisen an der Ostseite verputzte Fachwerkwände auf. Im südlichen Teil des 1. OG kragt ein moderner Stahlbetonbalken aus.

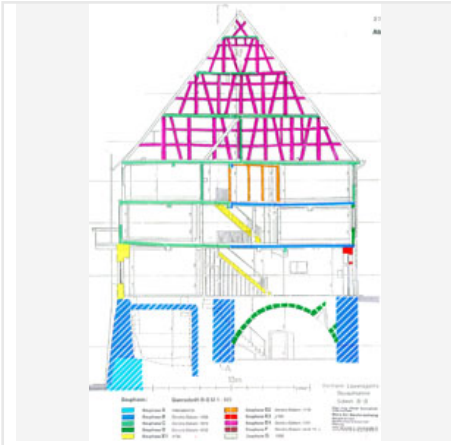
Löwenapotheke, Längsschnitt, Ansicht S, Bauphasenplan
Quelle: Peter Schneider (Büro für Bauforschung)

Das Dach ist als dreifach liegender Stuhl mit zwei weitgespannten Bindern aus Schrägstützen und Spannriegeln zwischen den beiden Giebelscheiben konstruiert. Das 1. DG wird zusätzlich durch eine mittlere Fachwerkwand abgestützt, in der sich ursprünglich eine Tür befand, die später nach Süden versetzt wurde.
