Wohn- und Geschäftshaus

Bauforschung

Straße:	Apothekergasse
Hausnummer:	3
Postleitzahl:	69117
Stadt-Teilort:	Heidelberg-Altstadt
Regierungsbezirk:	Karlsruhe
Kreis:	Heidelberg (Stadtkreis)
Gemeinde:	Heidelberg
Wohnplatz:	Altstadt
Wohnplatzschlüssel:	8221000002
Flurstücknummer:	1042
Historischer Straßename:	— <i>keiner</i>
Historische Gebäudenummer:	— <i>keine</i>

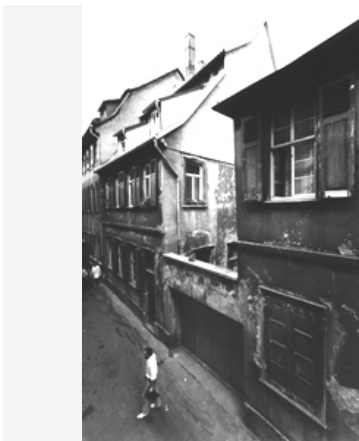
Heidelberg, Apothekergasse 3, Ansicht;
Quelle: Regierungspräsidium Karlsruhe, RPK, Ref. 26

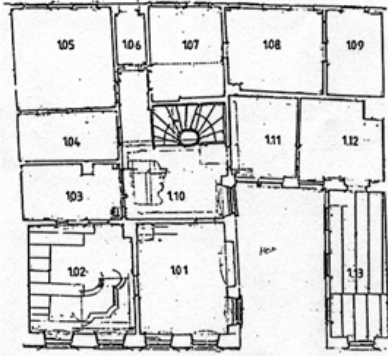
Heidelberg, Apothekergasse 3, Grundriss, 1. OG;
Quelle: Peter Knoch (Bauforschung- und Dokumentation)
