Wohnhaus

Straße:	Paradiesstraße
Hausnummer:	9
Postleitzahl:	78426
Stadt-Teilort:	Konstanz
Regierungsbezirk:	Freiburg
Kreis:	Konstanz (Landkreis)
Gemeinde:	Konstanz
Wohnplatz:	Konstanz
Wohnplatzschlüssel:	8335043012
Flurstücknummer:	keine
Historischer Straßename:	keiner
Historische Gebäudenummer:	keine

Bauphasen**Kurzbeschreibung der Bau-/Objektgeschichte bzw. Baugestaltungs- und Restaurierungsphasen:**

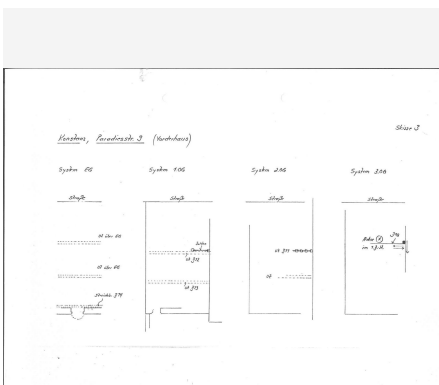
Bildbeschreibung:
Systemgrundrisse
