Wohn- und Ökonomiegebäude

Straße:	Metzinger Straße
Hausnummer:	36
Postleitzahl:	72581
Stadt-Teilort:	Dettingen an der Erms
Regierungsbezirk:	Tübingen
Kreis:	Reutlingen (Landkreis)
Gemeinde:	Dettingen an der Erms
Wohnplatz:	Dettingen an der Erms
Wohnplatzschlüssel:	8415014002
Flurstücknummer:	— keine
Historischer Straßename:	— keiner
Historische Gebäudenummer:	— keine

- Bauhistorische Kurzuntersuchung

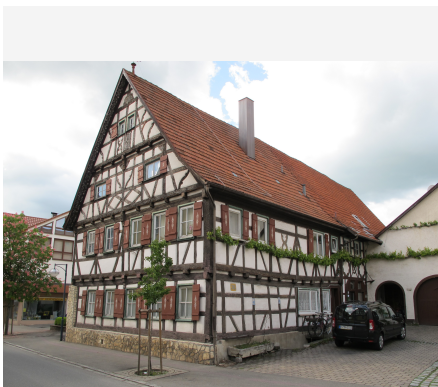
Bildbeschreibung:
Ansicht des Gebäudes von Südosten
