Altes Amtshaus

Bauforschung

Straße:	Im Städtle
Hausnummer:	27
Postleitzahl:	74541
Stadt-Teilort:	Vellberg
Regierungsbezirk:	Stuttgart
Kreis:	Schwäbisch Hall (Landkreis)
Gemeinde:	Vellberg
Wohnplatz:	Vellberg
Wohnplatzschlüssel:	8127089011
Flurstücknummer:	— keine
Historischer Straßenname:	— keiner
Historische Gebäudenummer:	— keine

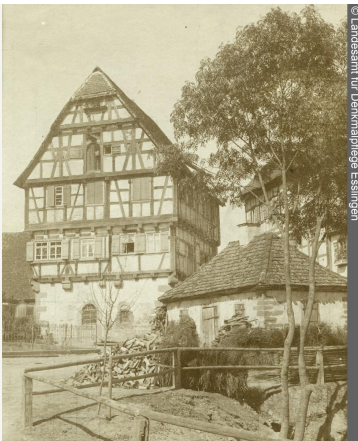
Giebelansicht von Nordosten (um 1939)

Baukörper/Objektform (Kurzbeschreibung): Dreigeschossiger Fachwerkbau, mit Ladeluken und Kränen, Satteldach mit Krüppelwalm, Firstfach und Schleppgauben, Erdgeschoss und Westgiebel massiv aus Bruchsteinen, mit Eckquaderung, Fachwerkobergeschosse überkragend, im 1. OG durch massive Konsolen unterstützt.
