## Altes Rathaus

ID: 121690517010 Datum: 18.09.2017 Datenbestand: Bauforschung und Restaurierung

<b>Straße:</b>	Hauptstraße
<b>Hausnummer:</b>	23
<b>Postleitzahl:</b>	78628
<b>Stadt-Teilort:</b>	Rottweil
<b>Regierungsbezirk:</b>	Freiburg
<b>Kreis:</b>	Rottweil (Landkreis)
<b>Gemeinde:</b>	Rottweil
<b>Wohnplatz:</b>	Rottweil
<b>Wohnplatzschlüssel:</b>	8325049025
<b>Flurstücknummer:</b>	— keine
<b>Historischer Straßename:</b>	— keiner
<b>Historische Gebäudenummer:</b>	— keine

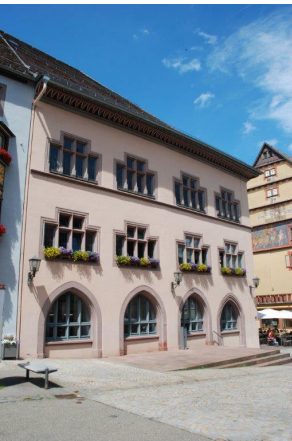
**Bildbeschreibung:**  
Rottweil, Hauptstraße 23, Altes Rathaus- Südfassade

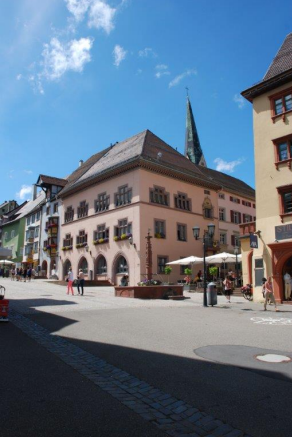
**Bildbeschreibung:**  
Rottweil, Hauptstraße 23, Altes Rathaus- Südostfassade
