Ehem. Kornhaus, heute Rathaus

ID: 123350966919 Datum: 06.11.2018 Datenbestand: Bauforschung und Restaurierung

Straße:	Marktplatz
Hausnummer:	6
Postleitzahl:	79346
Stadt-Teilort:	Endingen
Regierungsbezirk:	Freiburg
Kreis:	Emmendingen (Landkreis)
Gemeinde:	Endingen am Kaiserstuhl
Wohnplatz:	Endingen
Wohnplatzschlüssel:	8316012003
Flurstücknummer:	— keine
Historischer Straßenname:	— keiner
Historische Gebäudenummer:	— keine

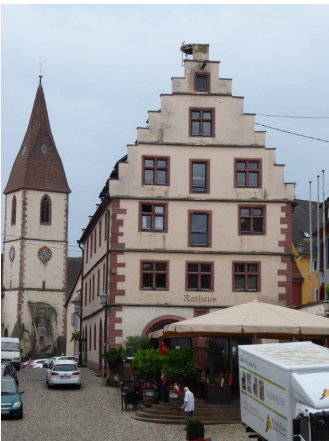
Bildbeschreibung:
Ehem. Kornhaus, Nordansicht

Baukörper/Objektform (Kurzbeschreibung): Das Untergeschoss bildet sich im vorderen Bereich (zum Marktplatz hin) als Vollgeschoss aus, während es in Richtung der Kirche zum Teil in dem Gelände eingegraben ist. Darüber erheben sich zwei Vollgeschosse und ein Satteldach, dessen Treppengiebel drei Geschossebenen zeigt. Die Gestaltung des Äußeren wird durch diamantierte Eckquaderung aus rotem Buntsandstein und durch umlaufende Gesimse zur Geschossunterteilung bestimmt. Das Erdgeschoss wird durch rundbogige Toröffnungen geöffnet.

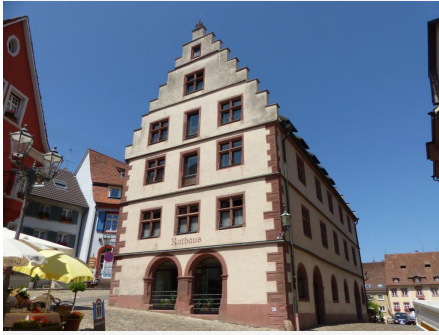
Bildbeschreibung:
Ehem. Kornhaus, Nordwestansicht
