## Wohnhaus, sog. Kutscherhaus

### Objektdaten

<b>Straße:</b>	Eisengasse
<b>Hausnummer:</b>	1
<b>Postleitzahl:</b>	79379
<b>Stadt-Teilort:</b>	Müllheim
<b>Regierungsbezirk:</b>	Freiburg
<b>Kreis:</b>	Breisgau-Hochschwarzwald (Landkreis)
<b>Gemeinde:</b>	Müllheim
<b>Wohnplatz:</b>	Müllheim
<b>Wohnplatzschlüssel:</b>	8315074012
<b>Flurstücknummer:</b>	— keine
<b>Historischer Straßename:</b>	— keiner
<b>Historische Gebäudenummer:</b>	— keine

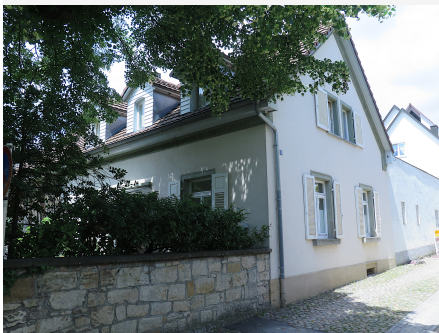
Ansicht von Süden
