## Kath. Kirche St. Vitus

ID: 129220217610 Datum: 23.10.2018 Datenbestand: Bauforschung und Restaurierung

## Bauphasen

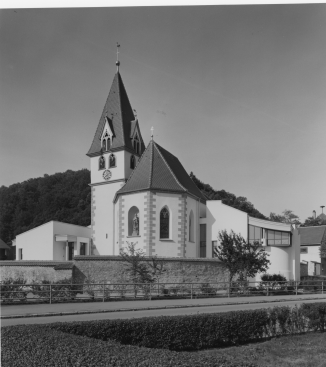
Schelklingen - Schmiechen  
Alb - Donau - Kreis  
Kath. Pfarrkirche / Außenansicht  
Aufnahme / Peist 1997  
WIKIPEDIA

**Bildbeschreibung:**  
Schelklingen-Schmiechen, St. Vitus - Nordostansicht

**Baukörper/Objektform (Kurzbeschreibung):** Schlichtes Langhaus mit Spitzbogenfenstern, nach Osten erhöhter Polygonalchor, an dessen Südseite der Glockenturm steht. Das Glockengeschoss mit Zwillingsfenstern ist durch ein Gesims vom Unterbau abgesetzt. Der Turmhelm besitzt vierseitig Dacherker.
