# Wohnhaus

ID: 129852579920

<b>Straße:</b>	Gerberstraße
<b>Hausnummer:</b>	58
<b>Postleitzahl:</b>	78050
<b>Stadt-Teilort:</b>	Villingen
<b>Regierungsbezirk:</b>	Freiburg
<b>Kreis:</b>	Schwarzwald-Baar-Kreis (Landkreis)
<b>Gemeinde:</b>	Villingen-Schwenningen
<b>Wohnplatz:</b>	Villingen
<b>Wohnplatzschlüssel:</b>	8326074020
<b>Flurstücknummer:</b>	keine
<b>Historischer Straßenname:</b>	keiner
<b>Historische Gebäudenummer:</b>	keine

- Bauhistorische Kurzanalyse

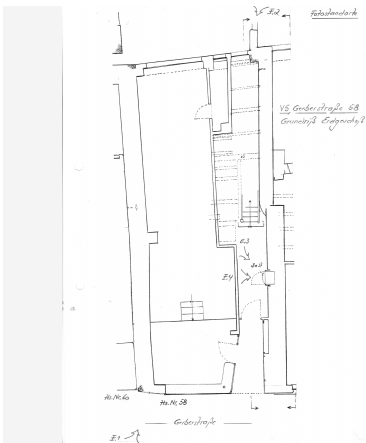
**Bildbeschreibung:**  
Grundriss EG
