ehem. Oberrheinische Bank, Bank- und Wohnhaus

Bauforschung

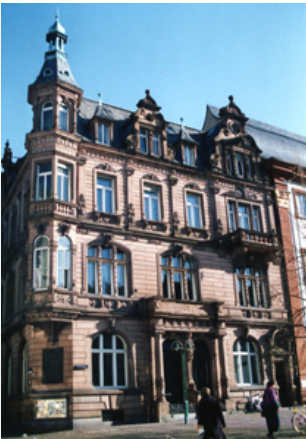
ehem. Oberrheinische Bank, Bank- und Wohnhaus, Ansicht von Westen, Grabengasse, Urheber: Burkhard, Hans und Körkel, Klaus (Heidelberg, Freie Architekten)

Die Westseite zum Universitätsplatz und die Nordseite zur Hauptstraße sind reich ornamentierte Schauseiten, die Ostseite ist in schlichter Ausführung gehalten.

Das Bauwerk ist vertikal und horizontal markant gegliedert. Eine Pilasterfolge im zweiten Obergeschoss, Giebel, Gaupen und ein turmartiger Eckerkeraufbau gliedern das Gebäude vertikal. Die horizontale Gliederung resultiert aus den Lagerfugen des Sandsteinmauerwerks, die eine waagerechte Bänderung erzeugen.

An der nordwestlichen Gebäudekante erstreckt sich vom ersten Obergeschoss bis zu der Dachhöhe ein polygonaler Turmerker, der mit einem steilen Pyramidendach mit Laterne und Laternenhelm bedeckt ist.

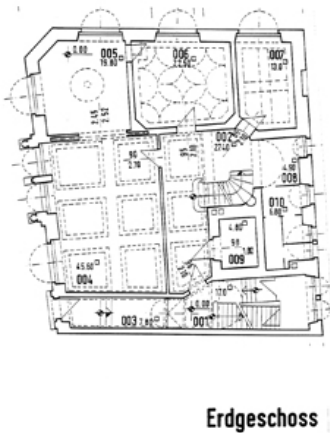
ehem. Oberrheinische Bank, Bank- und Wohnhaus, Grundriss, EG, Urheber: Burkhard, Hans und Körkel, Klaus (Heidelberg, Freie Architekten)

Das Gebäude ist über einem leicht verzogenen Viereckgrundriss errichtet. Die ursprüngliche Distribution hat sich bis heute erhalten. Im Untergeschoss ist der Tresorraum vom übrigen Keller separiert. Der normale Keller ist vom südlichen Treppenhaus zu erreichen, der Tresorkeller vom Haupttreppenhaus inmitten des Grundrisses. Im Erdgeschoss befanden sich der Publikumsraum mit einer Treppe zur Buchhaltung im ersten Obergeschoss, der Kassenraum, der Tresorraum, die Direktion und weitere Kundenräume. Der Kassenraum verfügte über einen direkten Zugang zum Tresorraum des Erdgeschosses.
