Siedlung Rotenbergstraße

Bauforschung

Objektdaten

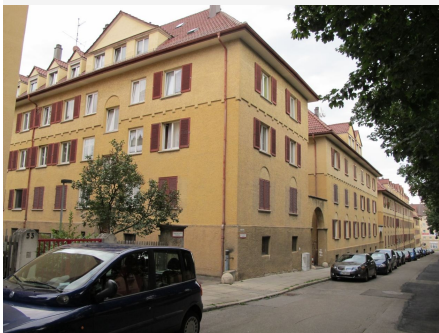
Ansicht der Siedlung von Südwesten entlang der Rotenbergstraße (2010)

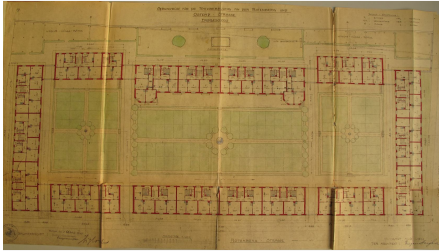
Erdgeschoss-Grundriss mit Darstellung der Außenanlagen von Eugen Steigleder (1918)

Baukörper/Objektform (Kurzbeschreibung):	<p>Die Siedlung Rotenbergstraße besteht aus achten Reihenhäusern, die symmetrisch um einen Innenhof gruppiert sind. Auf der Südseite, zur Rotenbergstraße hin, steht mittig ein 16 Fensterachsen aufweisendes, dreigeschossiges Reihenhäuser. Rechts und links wird dieses Gebäude jeweils von einem kleineren, nur sechs Fensterachsen aufweisenden Reihenhäuser gleicher Höhe flankiert. An der Nordseite der Siedlung wird die dreiteilige Gebäudeanordnung wiederholt. Jedoch sind die nördlichen Gebäude aufgrund der ansteigenden Hanglage nur zweigeschossig ausgebildet. Der zentrale, 16-achsige Baukörper hebt sich zudem durch pavillonartig vorspringende Eckhäuser hervor. Östlich und westlich wird der Innenhof schließlich durch zwölfachsige Reihenhäuser abgeschlossen.</p> <p>Zwischen den einzelnen Gebäuden verlaufen Hofdurchgänge, die den Innenhof allseitig erschließen. Diese Durchgänge war ursprünglich überall durch Rundbogentore akzentuiert, von denen heute allerdings nur noch die straßenseitigen vorhanden sind.</p> <p>Ursprünglich wurden 141 Wohnungen geschaffen, wobei fast ausschließlich nur ein Grundrisstypus zur Anwendung kam. Vorwiegend besitzen die einzelnen Gebäude ein mittig stehendes Treppenhaus, von welchem aus in jeder Etage zwei Wohnungen erschlossen werden. Zunächst folgt ein kleiner Flur, der zwei Zimmer, die Wohnküche und ein WC erschließt. Von der Wohnküche aus konnte man ursprünglich eine Veranda betreten, welche heute ausnahmslos zu Badezimmern umgebaut wurde. Nur die vorspringenden Eckhäuser bei Hausnr. 65A und 71A sowie die Wohnungen im 1952 wiederaufgebauten Reihenhäuser Hausnr. 77-81B zeigen geringfügig andere Grundrisstrukturen.</p>
