Wohnhaus

Straße:	Adlergasse
Hausnummer:	1
Postleitzahl:	79219
Stadt-Teilort:	Staufen
Regierungsbezirk:	Freiburg
Kreis:	Breisgau-Hochschwarzwald (Landkreis)
Gemeinde:	Staufen im Breisgau
Wohnplatz:	Staufen im Breisgau
Wohnplatzschlüssel:	8315108015
Flurstücknummer:	— keine
Historischer Straßename:	— keiner
Historische Gebäudenummer:	— keine

Im Kern mittelalterliches Gebäude. Umfassender Umbau des gesamten Gebäudes Anfang 17. Jh.

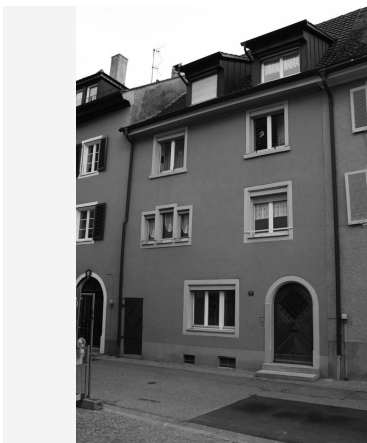
Ansicht Straßentraufe (im 1. OG Fenstergruppe Stube)
