Stadtbesfestigung, sog. Prälatenturm

ID: 139036070113

Restaurierung

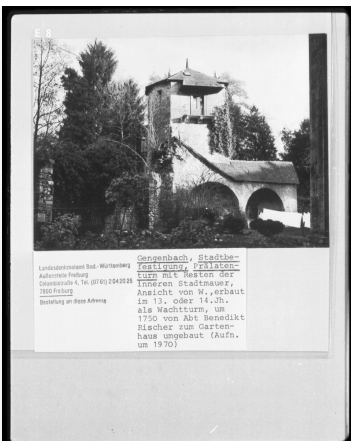
Bildbeschreibung:
Ansicht von Westen

Viergeschossiger, halbrunder Turm aus Natursteinmauerwerk, der durch einen flachen Turmhelm abgeschlossen ist. Die außenseitige, nach Nordosten ausgerichtete Turmseite ist in der unteren Turmhälfte geschlossen, darüber folgen kleine Rechteckfenster, darüber schmale Schießscharte und im 4., später aufgesetzten Geschoss zweiflügelige Rechteckfenster; der zur Stadt ausgerichtete Turmseite wird im Bereich des Erdgeschosses ein halbhoher, mit Satteldach bekrönter Querflügel vorgesetzt, der durch Arkaden geöffnet ist; ein kleiner, rundbogig gemauerter Eingang mit Vergitterung bildet den Eingang zum Turm. Im Obergeschoss befindet sich ein durch das Hauptdach überfangener Balkonaustritt.
