## Kasernenhof, Werkstattgebäude

### Objektdaten

Spätgot. Haus (ehem. Klosterschmiede) (72074 Tübingen, Kasernenhof 14)

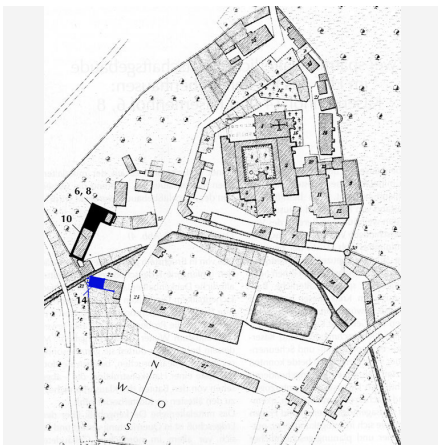
Kloster Bebenhausen: Lageplan nach dem Urkataster von 1825
