Obere Mühle

ID: 141463695217 Datum: 26.02.2016 Datenbestand: Bauforschung und Restaurierung

Straße:	Mühlweg
Hausnummer:	8
Postleitzahl:	97900
Stadt-Teilort:	Külsheim
Regierungsbezirk:	Stuttgart
Kreis:	Main-Tauber-Kreis (Landkreis)
Gemeinde:	Külsheim
Wohnplatz:	Külsheim
Wohnplatzschlüssel:	8128064006
Flurstücknummer:	— keine
Historischer Straßenname:	— keiner
Historische Gebäudenummer:	— keine

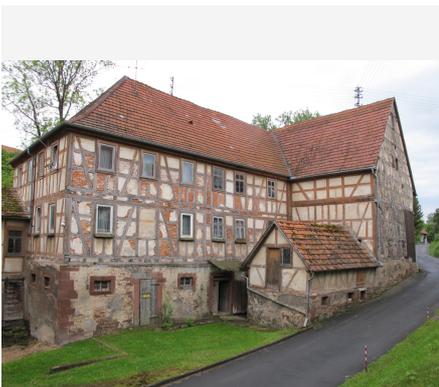
Bildbeschreibung:
Ansicht der Oberen Mühle von Norden

Das Mühlengebäude steht in leichter Hanglage unweit des Kilsheimer Baches. Das Gebäude ist dreigeschossig ausgeführt, wobei die Erdgeschosszone massiv gemauert und die beiden Obergeschosse als Fachwerkkonstruktion errichtet wurden. Nach oben schließt das Gebäude mit zwei Dachgeschossebenen unter einem Walmdach ab, welches im Südwesten durch den nachträglichen Scheunenanbau verändert wurde.
