Obere Mühle

ID: 141463695217 Datum: 26.02.2016 Datenbestand: Bauforschung und Restaurierung

Straße:	Mühlweg
Hausnummer:	8
Postleitzahl:	97900
Stadt-Teilort:	Külsheim
Regierungsbezirk:	Stuttgart
Kreis:	Main-Tauber-Kreis (Landkreis)
Gemeinde:	Külsheim
Wohnplatz:	Külsheim
Wohnplatzschlüssel:	8128064006
Flurstücknummer:	— keine
Historischer Straßename:	— keiner
Historische Gebäudenummer:	— keine

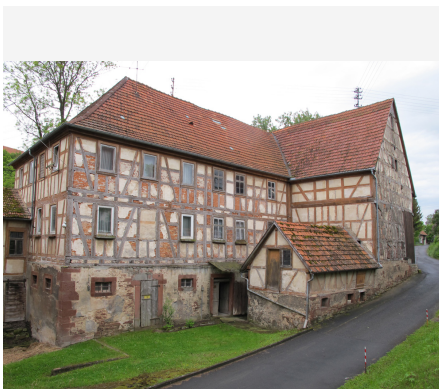
Bildbeschreibung:
Ansicht der Oberen Mühle von Norden

Das Mühlengebäude steht in leichter Hanglage unweit des Kilsheimer Baches. Das Gebäude ist dreigeschossig ausgeführt, wobei die Erdgeschosszone massiv gemauert und die beiden Obergeschosse als Fachwerkkonstruktion errichtet wurden. Nach oben schließt das Gebäude mit zwei Dachgeschossebenen unter einem Walmdach ab, welches im Südwesten durch den nachträglichen Scheunenanbau verändert wurde.
