## Wohn- und Geschäftshaus

ID: 144155291015

<b>Straße:</b>	Hochbrücktorstraße
<b>Hausnummer:</b>	4
<b>Postleitzahl:</b>	78628
<b>Stadt-Teilort:</b>	Rottweil
<b>Regierungsbezirk:</b>	Freiburg
<b>Kreis:</b>	Rottweil (Landkreis)
<b>Gemeinde:</b>	Rottweil
<b>Wohnplatz:</b>	Rottweil
<b>Wohnplatzschlüssel:</b>	8325049025
<b>Flurstücknummer:</b>	— keine
<b>Historischer Straßenname:</b>	— keiner
<b>Historische Gebäudenummer:</b>	— keine

### Kurzbeschreibung der Bau-/Objektgeschichte bzw. Baugestaltungs- und Restaurierungsphasen:

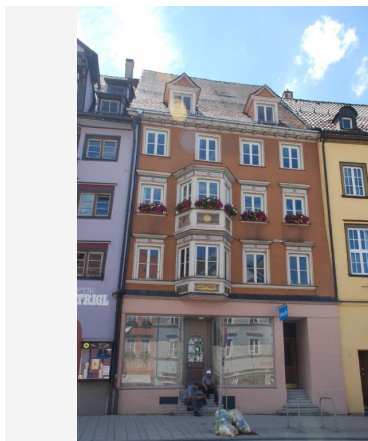
Hochbrücktorstraße 4, Rottweil, Ansicht östliche Traufseite

Viergeschossiger Satteldachbau, dessen Obergeschosse vierachsig durch stehende Rechteckfenster mit profilierten Fenstergewänden gegliedert sind. In den beiden ersten Obergeschossen werden die Fenster außerdem durch auskragende, gerade Giebel bekrönt und durch einen zweigeschossigen Fenstererker mit profiliertem Stockwerks- und Traufgesims hervorgehoben. Der Bereich des Erdgeschosses wird durch einfache große Schaufensteröffnungen dominiert.
