Wohnhaus

ID: 147643122614

Rottweil, Sprengergasse 7, Wohnhaus

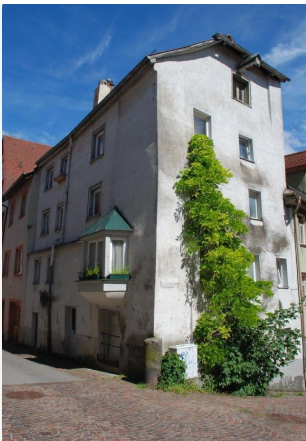
Bildbeschreibung:

Baukörper/Objektform (Kurzbeschreibung): Viergeschossiger, verputzter Eckbau, der im Unterbau drei Geschosebenen besitzt. Darauf ist ein zur Sprengergasse abfallendes Pultdachdach mit einem zur Nebengasse ausgerichteten Schopfwalm abgezimmert. Im 1. Obergeschiss befindet sich ein Fenstererker.
