Bauernhaus (abgebrochen)

Straße:	Schulstraße
Hausnummer:	14
Postleitzahl:	78669
Stadt-Teilort:	Wellendingen
Regierungsbezirk:	Freiburg
Kreis:	Rottweil (Landkreis)
Gemeinde:	Wellendingen
Wohnplatz:	Wilflingen
Wohnplatzschlüssel:	8325064007
Flurstücknummer:	— keine
Historischer Straßename:	— keiner
Historische Gebäudenummer:	— keine
Geo-Koordinaten:	48,1532° nördliche Breite, 8,7269° östliche Länge

Wellendingen-Wilflingen
Schulstraße 14
Schematischer Grundriss, Dezember 2010
Copyright: Stefan King, Konstanzerstraße 6, 71104 Fellbach

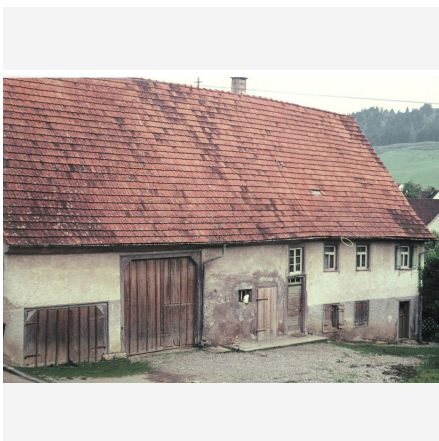
Manfred Bolsinger, Sindelfingen

Im Zeitraum zwischen den beiden Aufnahmen wurde das zuvor offenliegende Fachwerk des Obergeschosses verputzt, die Fenster teilweise erneuert, Fensterläden verändert, die Haustür mit einem Oberlicht versehen und der Kamin erhöht. Die hinterste Querzone mit dem Schopf war später zugunsten eines Ausbaus der Straße abgetragen worden.
